**Standplatz ONLINE-VERKAUF**

# Zustandsbericht

| **Berichtsnummer :** | **0000000946035-DE968** | **Amtl. Kennzeichen :** | **WUG-DL 66E** |

### Hyundai Tucson (NX)(12.2020->) Prime Plug-In Hybrid 4WD

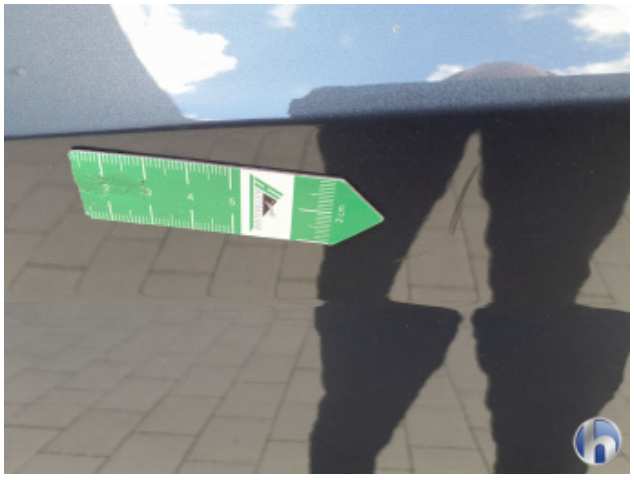
| | Bauteil | Schaden | Rep.-Art |
|---|---|---|---|
| 2. | Tür Vorne - Links | Kratzer | Smart Repair |

2. Tür Vorne - Links
**Kratzer - Smart Repair**
