Athlon Verkaufsexpertise

Kunde :	**Athlon Germany KD**		
Berichtsnummer :	**0000000942946-DE949**	**Vertragsnummer :**	**12174207**
Amtl. Kennzeichen :	**MA-MC 104E**

Mercedes-Benz C T-Modell .

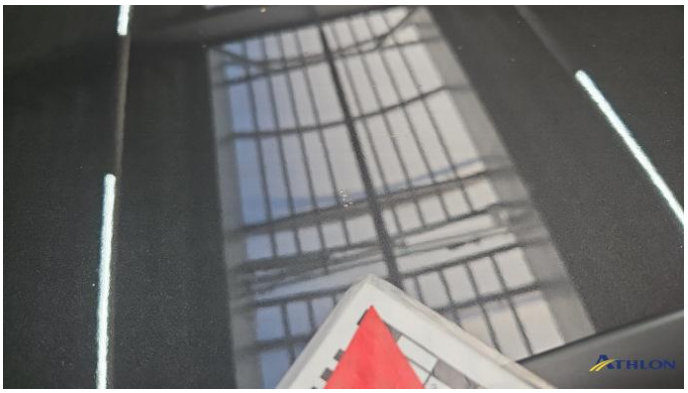
1. Dach
Umweltschaden

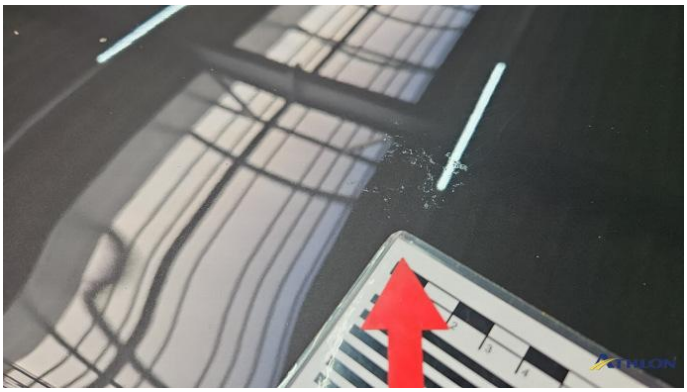
2. Motorhaube
Umweltschaden

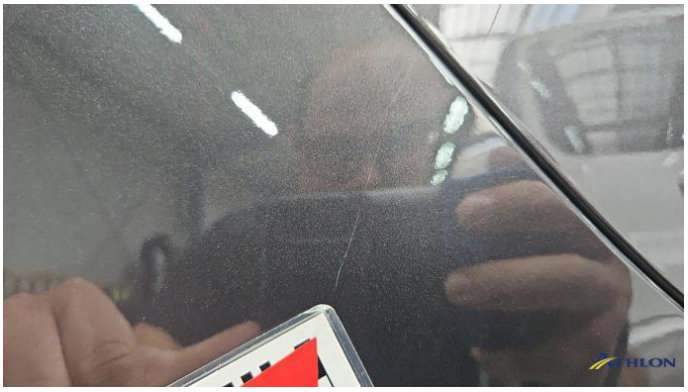
8. Dachrahmen - Links
Umweltschaden
