TÜV SÜD Auto Partner GmbH
Wiesenring 2
04159 Leipzig

Besichtigungsdatum: 25.09.2026
Protokollnummer: 48033210
Erstellt durch: Markus Böttcher
Besichtigt durch: Christian Höchtl

YV1LFM1VXT1436957

Zustandsbericht

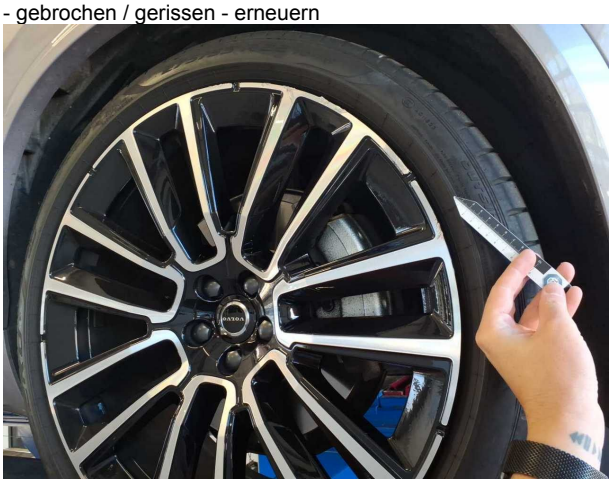
Nr.	Bauteilgruppe	Beschreibung
1	Rad/Reifen	Reifen vorn (Achsweise tauschen) - gebrochen / gerissen - erneuern
2	Rad/Reifen	Leichtmetallfelge vorn rechts - verkratzt / verschürft - erneuern
3	Verglasung	Heckscheibe - gebrochen / gerissen - erneuern

Beschädigung #1: Rad/Reifen: Reifen vorn (Achsweise tauschen) - gebrochen / gerissen - erneuern

Beschädigung #2: Rad/Reifen: Leichtmetallfelge vorn rechts - verkratzt / verschürft - erneuern

Beschädigung #3: Verglasung: Heckscheibe - gebrochen / gerissen - erneuern
