Fahrzeug:	**KIA Niro EV Inspiration Schrägheclimousine5-türig 0 ccm 204 PS / 150 KW Elektrisch Automatik**		
Amtliches Kennzeichen:	RÜD-Y 0611E	Fahrgestell-Nummer:	KNACT811FR5069479
Vertrags-Nummer:	52259088	Erstzulassung:	30.01.2025
Internes KZ:	15175931	Kilometer-Stand:	21199
Unfall/Schaden:	Dem Verkäufer wurden keine unfallbedingten Beschädigungen am Fahrzeug angezeigt.

Zustandsbericht / Minderwertgutachten

Vorgang	
Fahrzeughalter	FINN GmbH
Ihr Auftrag vom	14.10.2026 durch finn GmbH
Besichtigungsort	50825 Köln-Ehrenfeld, Mercedes Allee 1
Besichtigungsdatum	15.10.2026
Referenznummern

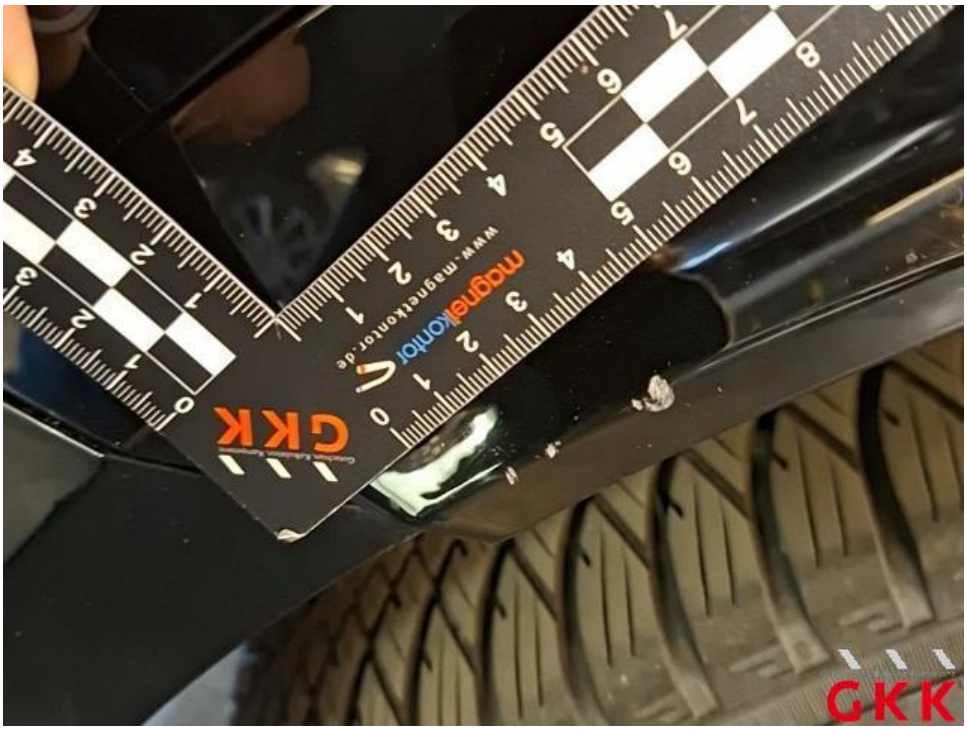
Seite rechts (Angaben ohne MwSt.)	Reparaturkosten	ÜDV
Seitenwand rechts Leiste, Radlauf -lackiert-, beschädigt, lackieren (Bild 27, Bild 28, Bild 29)	111,79 €	83,84 €
Tür hinten rechts, bis 3 Dellen / Bauteil, Gebrauchsspur	0,00 €	0,00 €

Bild 27 Minderwert: 83,84 EUR Seitenwand rechts, Leiste, Radlauf -lackiert-, beschädigt, lackieren

Bild 28 Minderwert: 83,84 EUR Seitenwand rechts, Leiste, Radlauf -lackiert-, beschädigt, lackieren
