Volkswagen TRANSPORTER 2.0 TDI L2H1 DC Trendline, Dubbele Cabine, Licht & Zicht Pakket, Trekhaak, jul-18

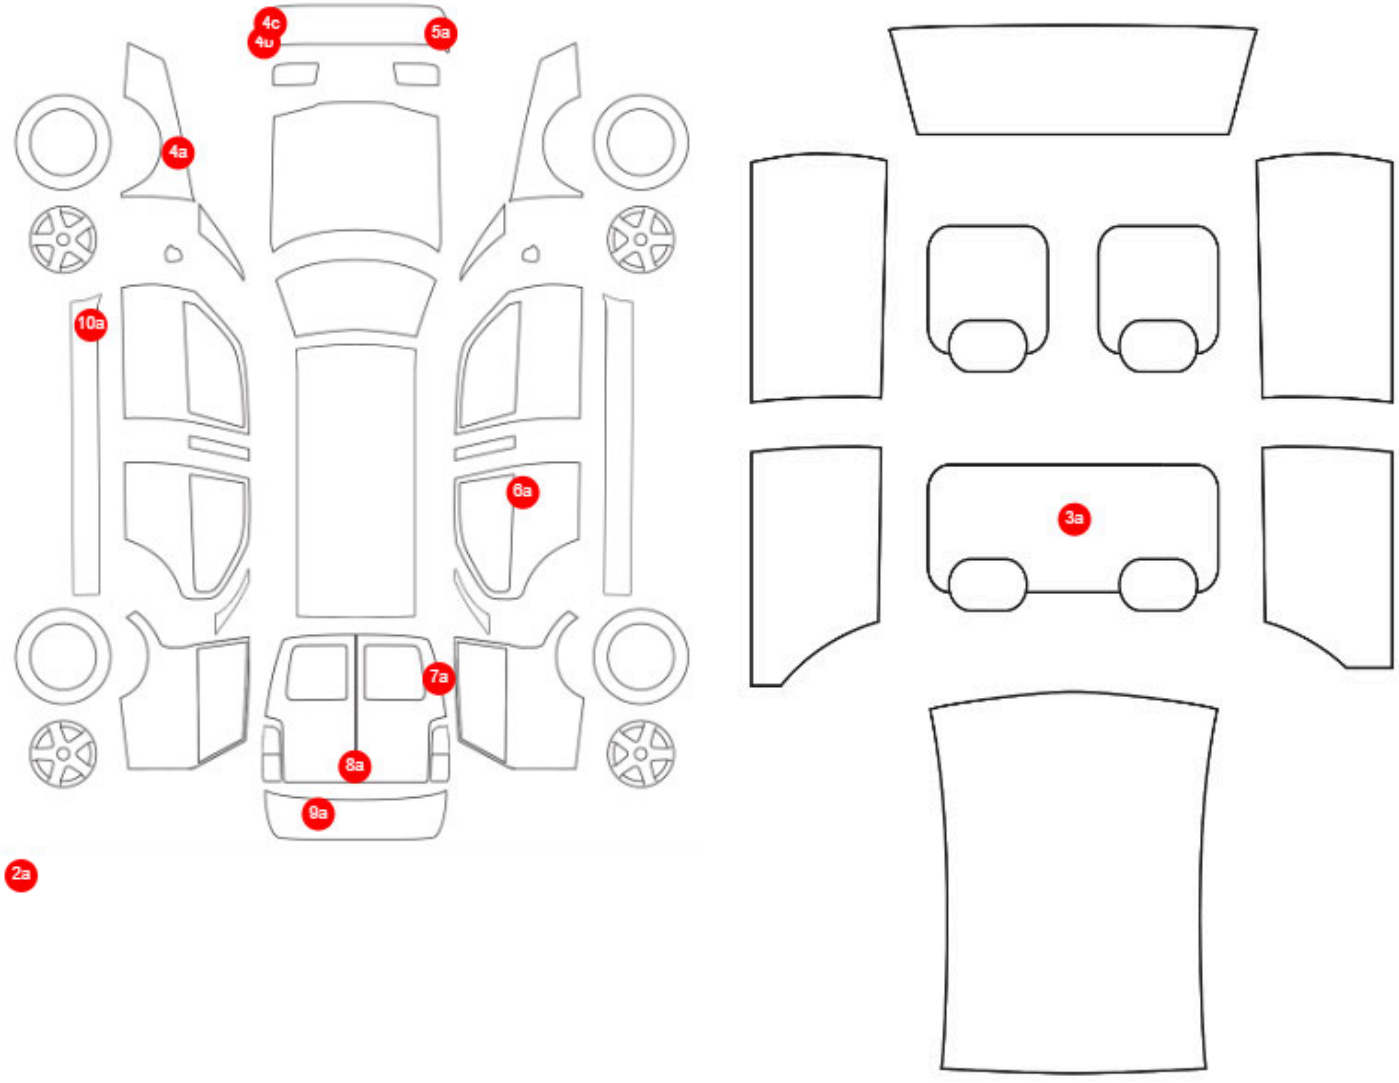
Blueprint

Incident	Deel	Constatering
Niet acceptabele schade		
2 	Interieur	rooklucht
3 	Achterbank	versleten (interieur)
4 	Linker voorscherm	deuk(en)
	Voorbumper	ontzet
	Voorbumper	kras(sen) bumper

5		Voorbumper	kras(sen) bumper
6	 	Rechter achterportier	krasdeuk, + krasjes.
7		Laaddeur / Achterklep	deukje(s)
8	  	Laaddeur / Achterklep	krasdeuk, + roestschade.
9		Achterbumper	barst in kunststof
10		Linker dorpel	deuk(en)
