DEKRA-Nr: 0322 / 513410 / 2026 / B088638000186 vom 27.10.2026

Zustandsbericht / Minderwertgutachten

Kennzeichen **WI SN607E** **FIN** **W1N1671171A823380**

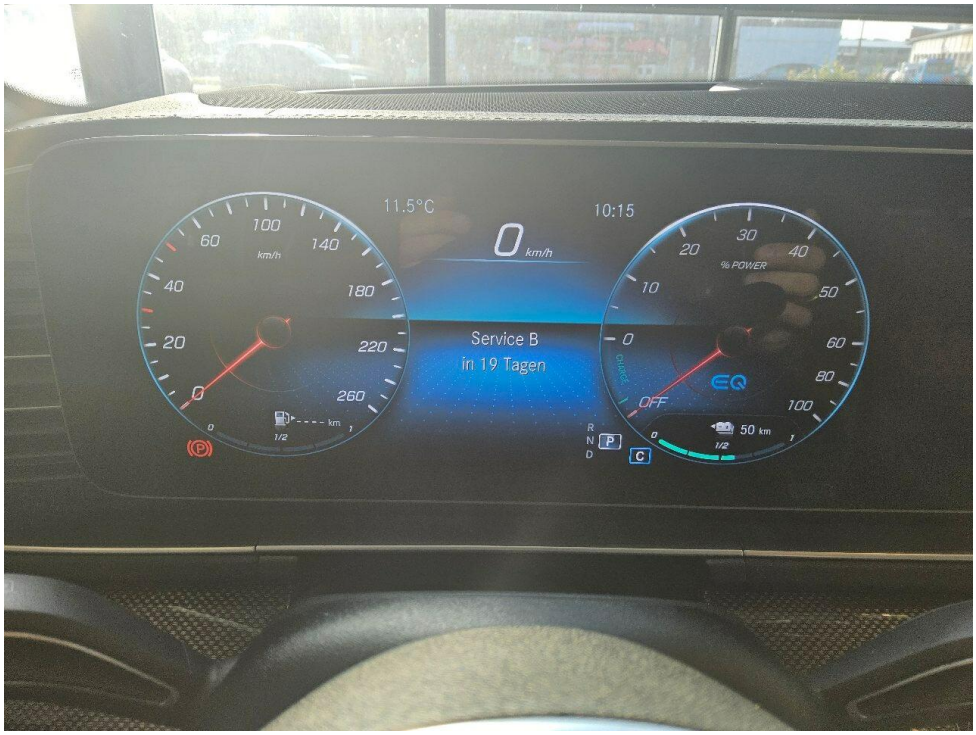
Bild 9 : Servicebedarf

Wartungsnachweis: digital
bis Wartung verbleiben: 19 Tage (zum Besichtigungszeitpunkt)

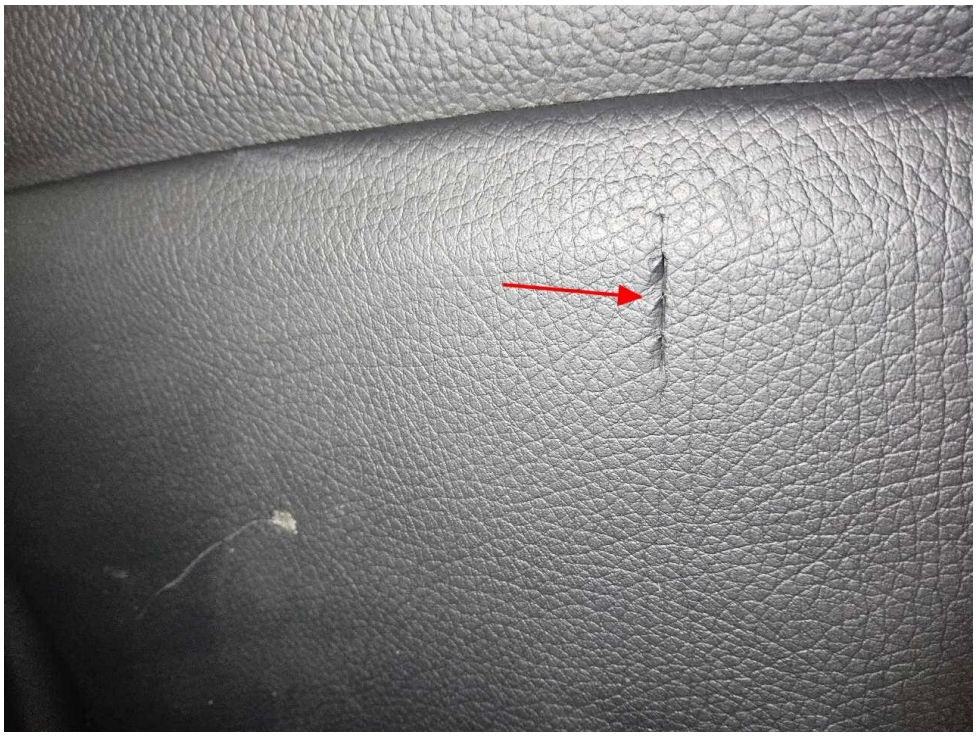
Bezeichnung des Schadens / Rep.-Weg	Rep.Kost netto	Rep.Kost brutto	Anrechn.	Minderwert in EUR netto	Minderwert in EUR brutto
1. Verkleidungen Beifahrersitz aufgeschürft, erneuern (Bild 10, 11, 12)	384,03	457	100	-384,03	-457
Gesamt	**384,03**	**457**		**-384,03**	**-457**

Bild 10 : Verkleidungen Beifahrersitz aufgeschürft

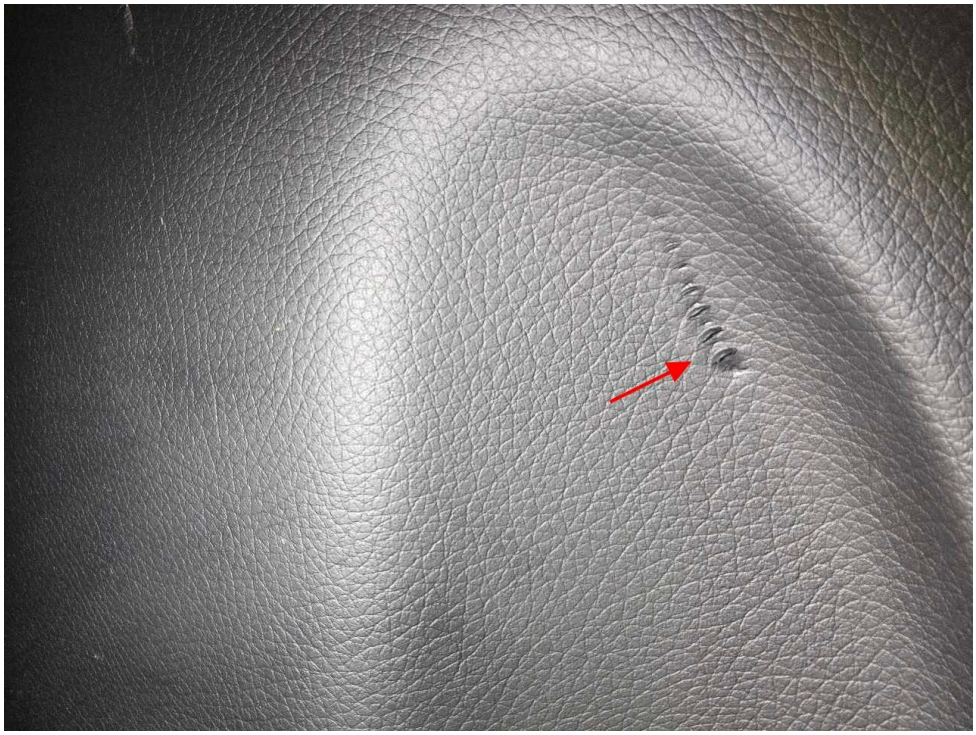
Bild 11 : Verkleidungen Beifahrersitz aufgeschürft

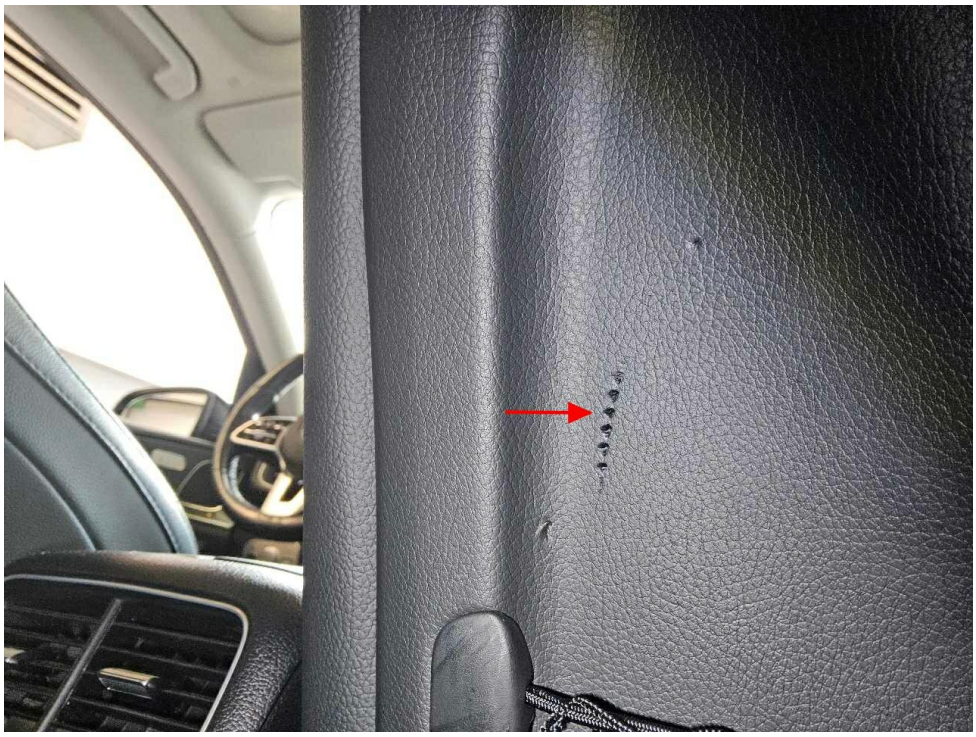
Bild 12 : Verkleidungen Beifahrersitz aufgeschürft
