Vehicle info

Make	MINI	Gearbox	Automatic
Model	MINI 32,6kWh Aut. (F56)	Fuel type	Electric
Mileage	51,856	kW	135
VIN	WMW11DJ0002T15129	cc	0
First registration date	9/9/2022	Customer	BMW Austria Leasing GmbH Minderwertgutachten

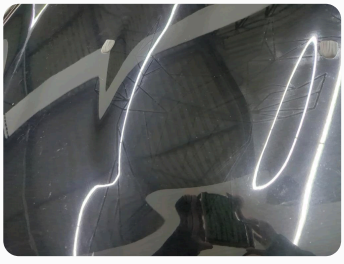
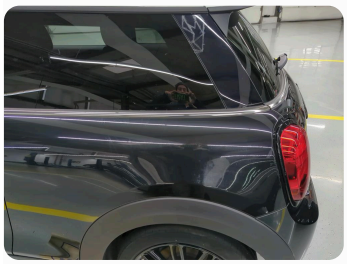
4 | Wing RR

Damage type	Dent(s)
Repair mode	Repair and paint (complete)
Cause	Use/wear

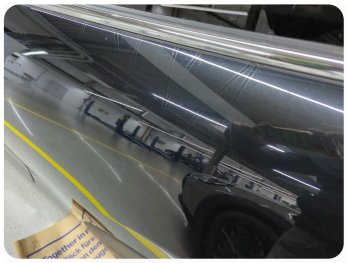
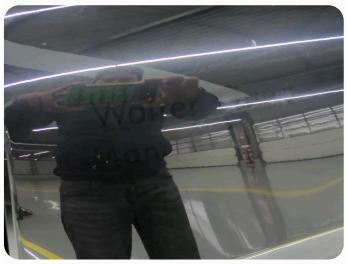
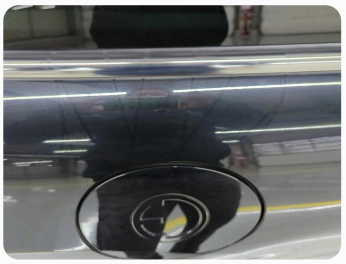
6 | Roof

Damage type	Stone chip(s)
Repair mode	Touch up
Cause	Use/wear

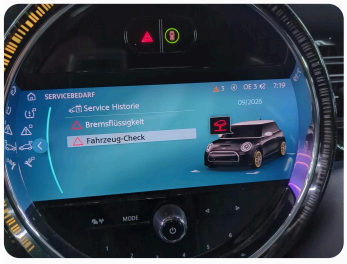
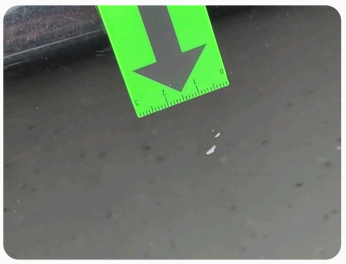
7 | Bodywork

Damage type	Chemical polution
Repair mode	Polish
Cause	Use/wear

Comments: Kleber rückstände Folgekosten möglich
