Zustandsbericht

Protokollnummer: 48259840
Auftrags-Nr / Referenz: 22040702
Besichtigungsdatum: 30.09.2026

Hersteller / Modell	Subaru Forester 2.0X Lineartronic Platinum		
Kennzeichen	D-HG 3003	**Fahrgestellnummer**	JF1SJ5LC5KG411868
Erstzulassung	16.12.2019	**Laufleistung (abgelesen)**	102.706 km
HSN/TSN	1842 / AAI 00008	**Kraftstoffart**	Benzin
Fahrzeugart	Geländewagen	**Antriebsart**	Allradantrieb
Schadstoffklasse	EURO6	**Getriebe / Anzahl Gänge**	Automatik
Farbe	Weiß Perleffekt	**Besichtigungszustand**	ausreichend
Leistung	110 kW	**Nächste HU**	11/2026
Hubraum	1.995 ccm	**Zylinder**	4
Wartungsheft / Nachweis	vorhanden / unvollständig	**Restlauf bis Service**	0 Tag(e)
Letzte Wartung	02/2025 bei 81.862 km	**Polsterart**	Leder
Vorschaden	Keine Feststellbar	**Polsterfarbe**	Anthrazit-Schwarz
Nachlackierung	Feststellbar	**zul. Gesamtgewicht**	2.015 kg
Dokumente	ZB I vorhanden	**Anzahl Halter**	unbekannt
Schlüssel soll/ist	2/2	**Anzahl Sitze / Türen**	5 / 5
Vertragsnummer	10058887	**Re-Import**	Nein

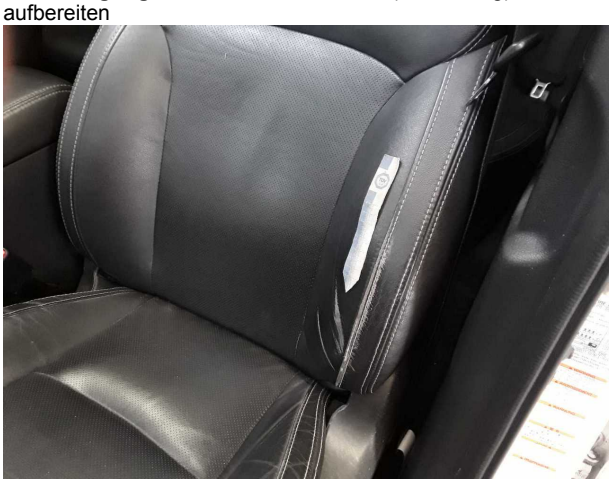
Beschädigung #4: Interieur: Innenraum (Tierhaltung) - verschmutzt - aufbereiten

Beschädigung #4: Interieur: Innenraum (Tierhaltung) - verschmu… - aufbereiten

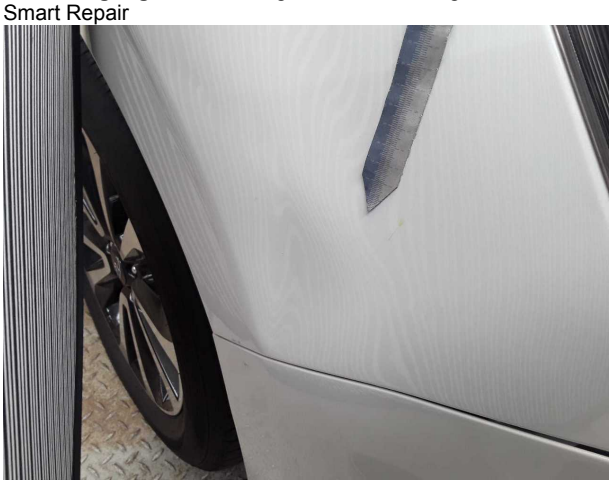
Beschädigung #6: Stossfänger vorn: Stossfänger vorn - Lackmangel - Smart Repair
