TÜV SÜD Auto Service GmbH
Römeräcker 1
76351 Linkenheim - Hochstetten

Inspection date: 8 May 2026
Protocol number: 45548599

WVWZZZE1ZNP020002

Zustandsbericht

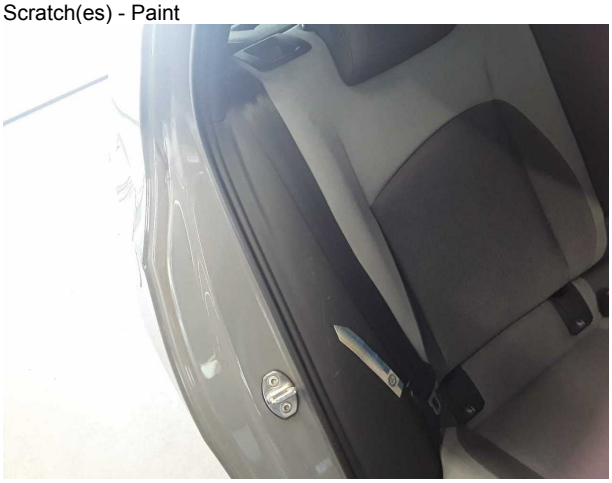
Damage #1: Door - front left side: Door handle - outside - Scratch(es) - Paint

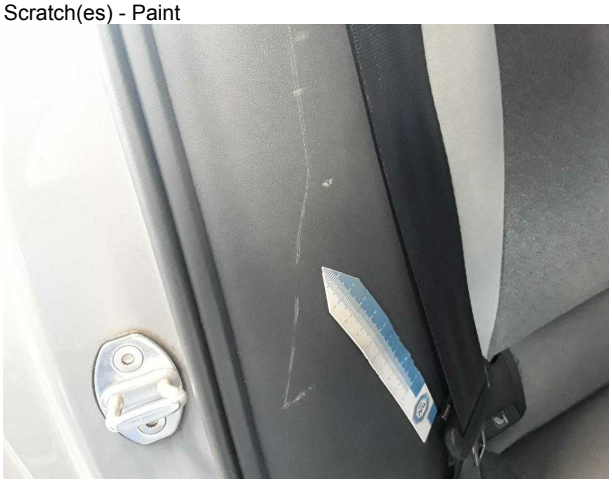
Damage #1: Door - front left side: Door handle - outside - Scratch(es) - Paint

Damage #2: Trim / covers: Trim / covers (Hinten rechts) - Scratch(es) - Replace

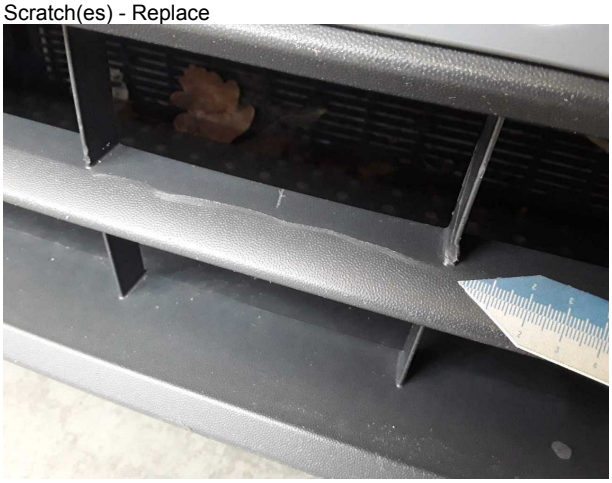
Damage #2: Trim / covers: Trim / covers (Hinten rechts) - Scratch(es) - Replace

Damage #3: Front bumper: Spoiler - Scratched - Replace

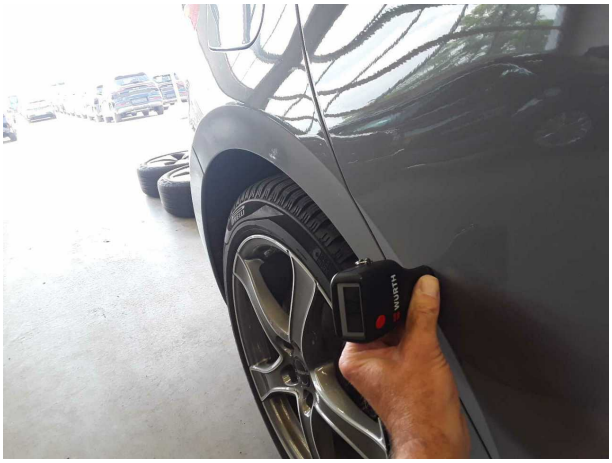
Repainting 1: Mudguard - right side, Door - rear right side

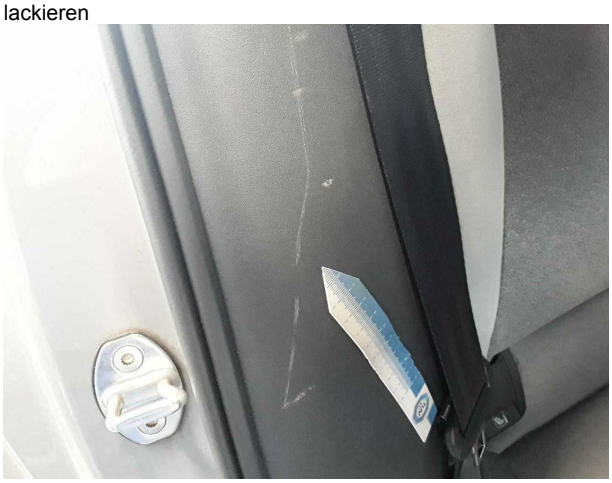
Beschädigung #1: Tür vorn links: Griff außen - Kratzer - lackieren

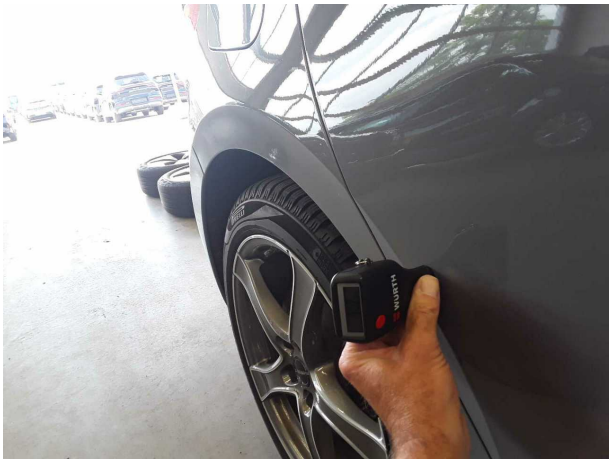
Nachlackierung 1: Kotflügel rechts, Tür hinten rechts
