Informe de tasación

AUDI A5

AVANT TDI 150 KW (204 CV) ADVANCED

VIN	WAUZZZFU0SN076073
Primera matriculación	30/9/2025
Kilometraje del vehículo	23.245 km

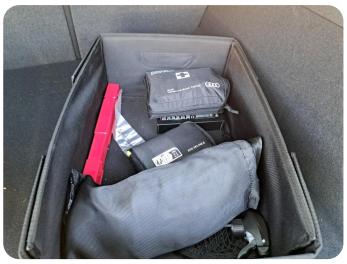
1 | Interior

Tipo de daño	Sucio
Modo de reparación	Limpiar

13 | Kit reparación Neumático

Tipo de daño	Falta
Modo de reparación	Reemplazar

2 | Paragolpes Delantero

Tipo de daño	Roto
Modo de reparación	Reemplazar Y Pintar

3 | Moldura Parachoques DEL

Tipo de daño	Roto
Modo de reparación	Reemplazar

4 | Moldura Parachoques Del Dr

Tipo de daño	Rayado
Modo de reparación	Pintar

5 | Moldura Parachoques Del Dr

6 | Moldura Parachoques Del

Tipo de daño	Rayado
Modo de reparación	Aceptable

7 | Moldura Parachoques Del Iz

8 | Capó

Tipo de daño	Daño Químico
Modo de reparación	Pulimentar

9 | Caja Retrov Ext IZ

10 | Intermitente Retrovisor Iz

Tipo de daño	Rayado
Modo de reparación	Pulimentar

11 | Puerta Delant Iz

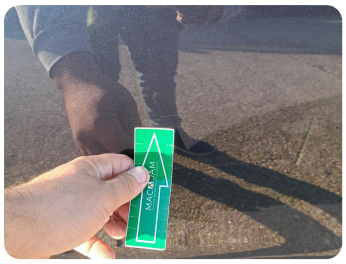
12 | Puerta Tras Iz

Tipo de daño	Rayado
Modo de reparación	Pintar

14 | Paragolpes Tras

Tipo de daño	Golpe(s) y arañazo(s)
Modo de reparación	Reparar + Pintar

15 | Revest Inf Parachoques Tras

Tipo de daño	Rayado
Modo de reparación	Reparar + Pintar

16 | Moldura Parachoques Tras

17 | Puerta maletero Tras

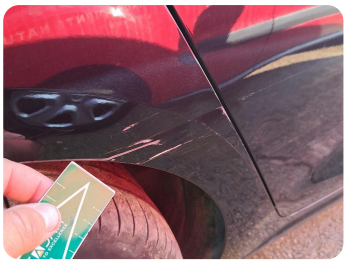
18 | Aleta Tras Dr

Tipo de daño	Golpe(s) y arañazo(s)
Modo de reparación	Reparar + Pintar

19 | Puerta Tras Dr

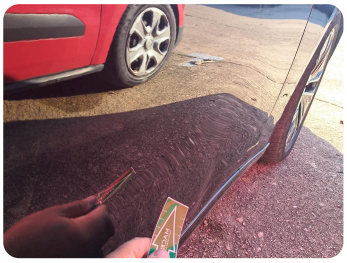
20 | Puerta Delant Dr

Tipo de daño	Abolladuras
Modo de reparación	Reparar + Pintar

21 | Caja Retrov Ext DR

Tipo de daño	Rayado
Modo de reparación	Pintar

22 | Aleta Del Dr

Tipo de daño	Golpe(s) y arañazo(s)
Modo de reparación	Reparar + Pintar

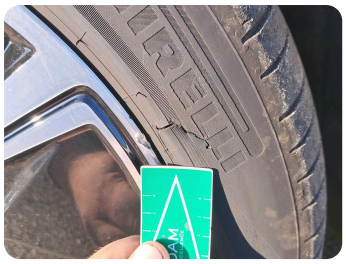
23 | Neumático Del Iz

Tipo de daño	Desgarro
Modo de reparación	Reemplazar

24 | Llanta alu Del Iz pulido

Tipo de daño	Rayado
Modo de reparación	Aceptable

25 | Neumático Tras Dr

26 | Llanta alu Tras Dr pulido

Tipo de daño	Rayado
Modo de reparación	Precio Cerrado

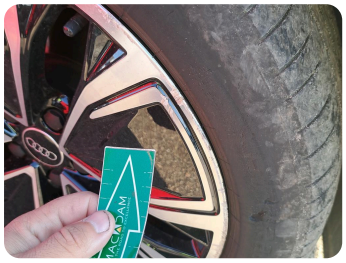
27 | Llanta alu Del Dr pulido

Tipo de daño	Rayado
Modo de reparación	Precio Cerrado

28 | Neumático Del Dr

Tipo de daño	Desgarro
Modo de reparación	Reemplazar
