BMW IX3

Vehicle information

Summary of damages

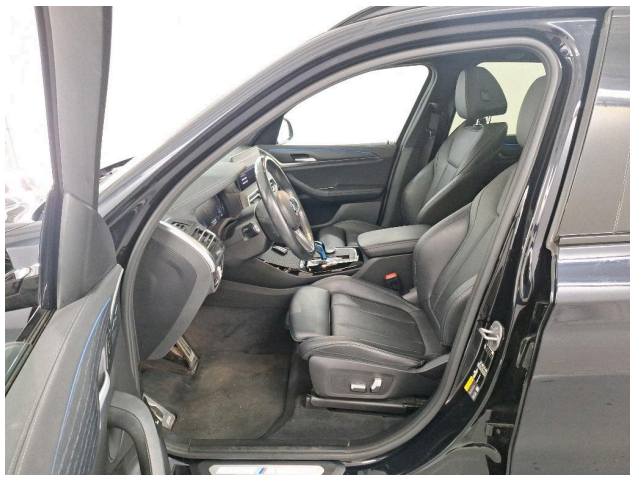
Rear cover trim
with E -claw(s)
-
Replace
