DEKRA-Nr: 0357 / 515298 / 2026 / B080839003332 vom 30.10.2026

Vermarktungsbericht

Auftraggeber	ALD AutoLeasing D GmbH Ford Lease, Nedderfeld 95, 22529 Hamburg
Besichtigung	30.10.2026

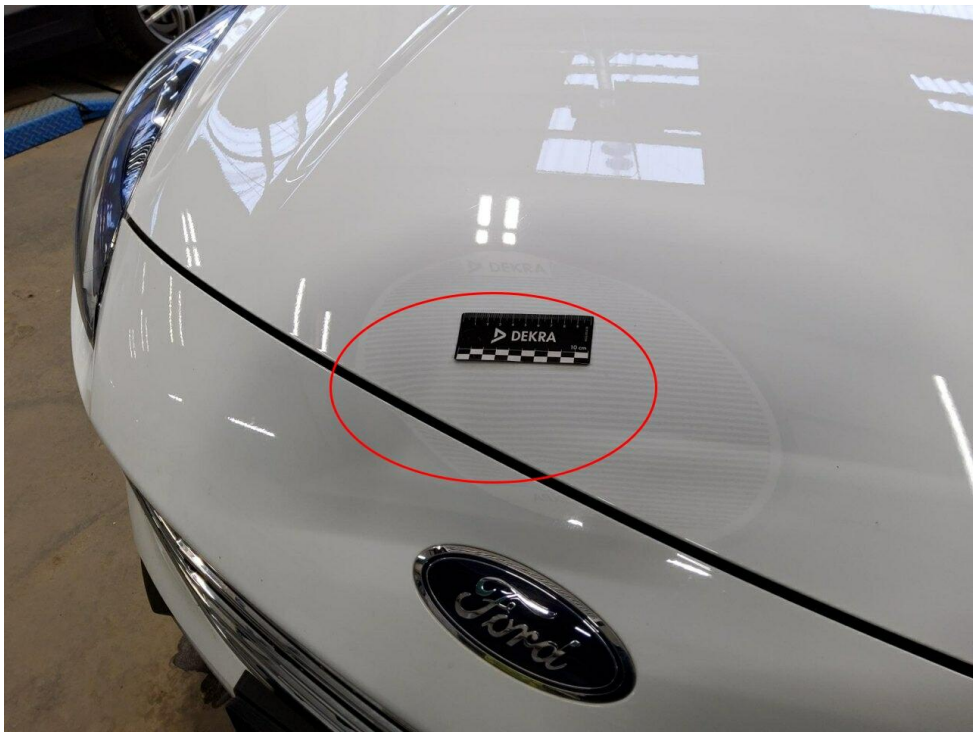
Bild 13 : Motorhaube, eingedellt, instandsetzen und lackieren mit Lackaufbau

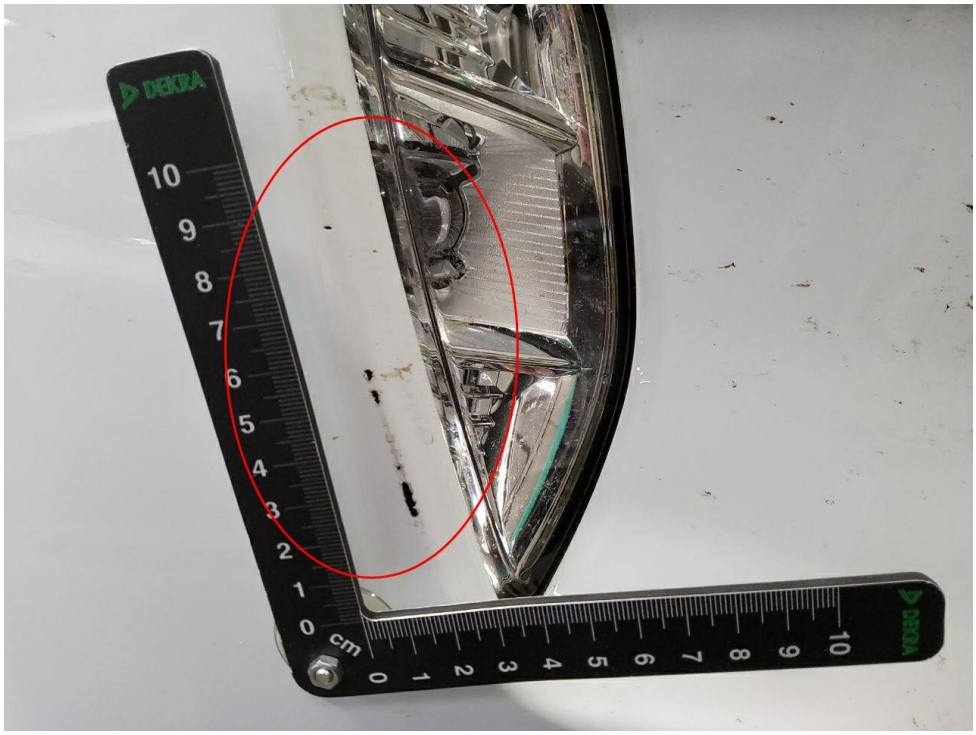
Bild 16 : Stoßfänger vorne Lackierung, verschrammt, lackieren mit Lackaufbau

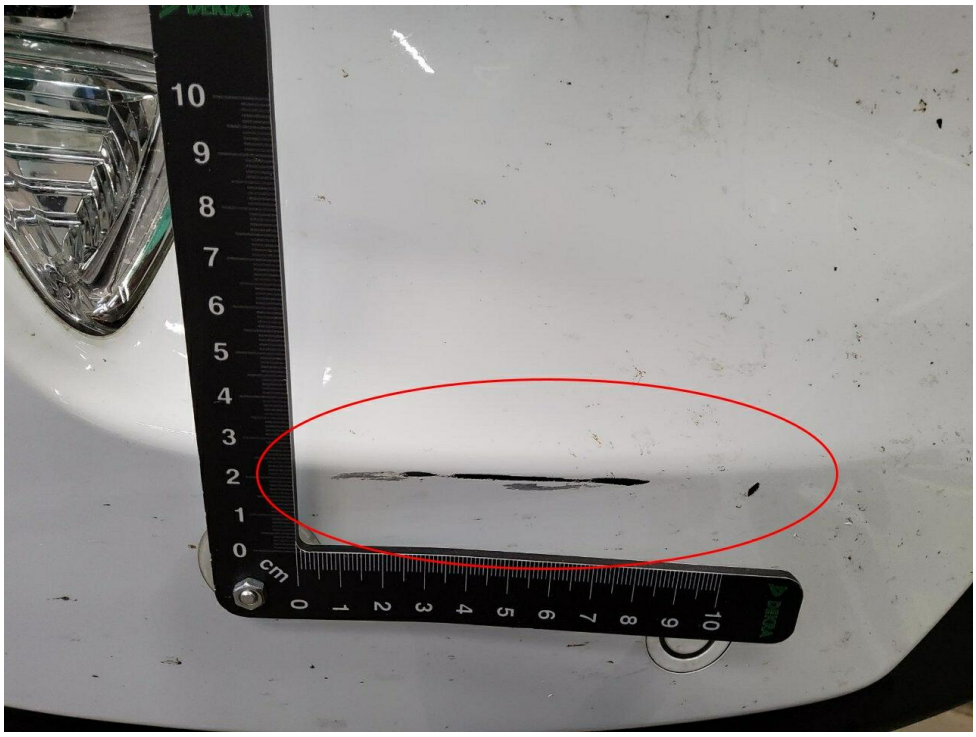
Bild 17 : Stoßfänger vorne Lackierung, verschrammt, lackieren mit Lackaufbau
