DEKRA-Nr: 0357 / 057929 / 2026 / B085568003105 vom 19.10.2026

Vermarktungsbericht

Auftraggeber	ALD AutoLeasing D GmbH Flotte, Nedderfeld 95, 22529 Hamburg
Besichtigung	19.10.2026

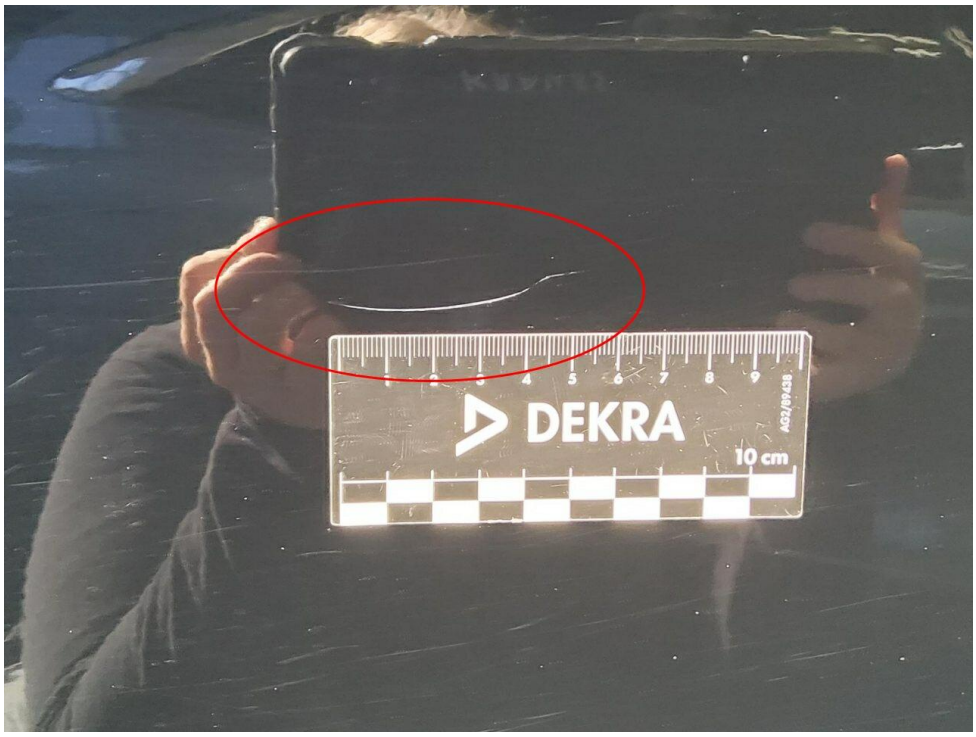
1. Frontscheibe reparierter Steinschlag mit Rissbildung, erneuern (Bild 18, 19, 20)
2. Motorhaube Lackierung, Steinschläge>6Stück/dm², lackieren mit Lackaufbau (Bild 16, 17)
3. Stoßfänger vorne Lackierung, Steinschläge>6stück/dm², lackieren mit Lackaufbau (Bild 13, 14)
4. Tür hinten rechts Lackierung, verschrammt, lackieren mit Lackaufbau (Bild 10, 11, 12)
5. Felge hinten rechts Lackierung, verschrammt, smart repair (Bild 9)
6. Lackvorbereitung

Bild 11 : Tür hinten rechts Lackierung, verschrammt, lackieren mit Lackaufbau

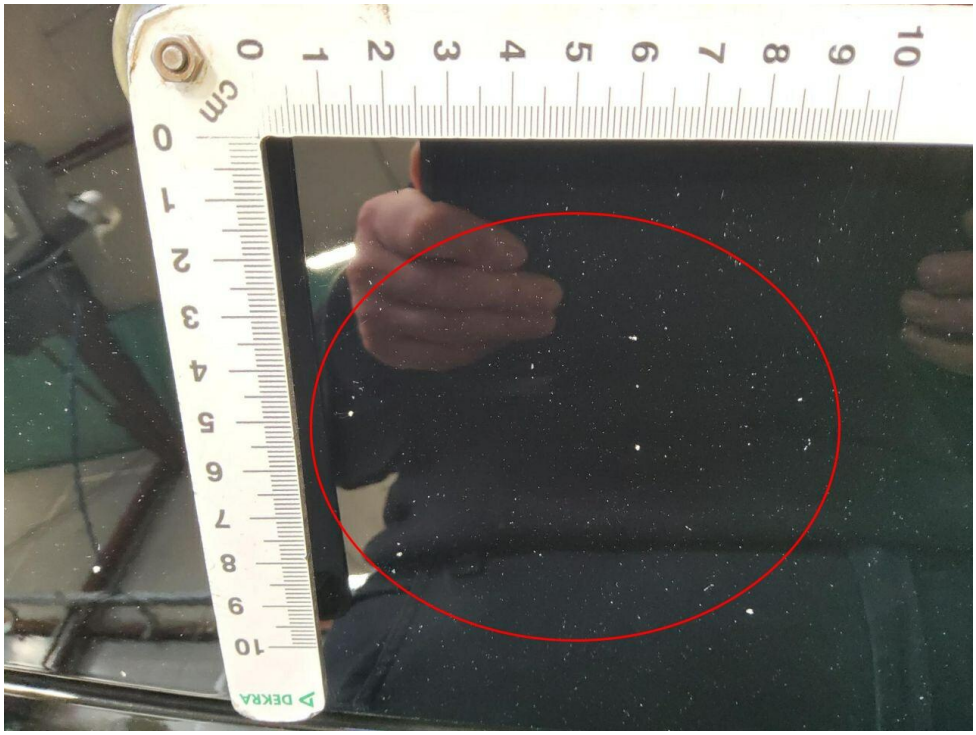
Bild 16 : Motorhaube Lackierung, Steinschläge>6Stück/dm², lackieren mit Lackaufbau

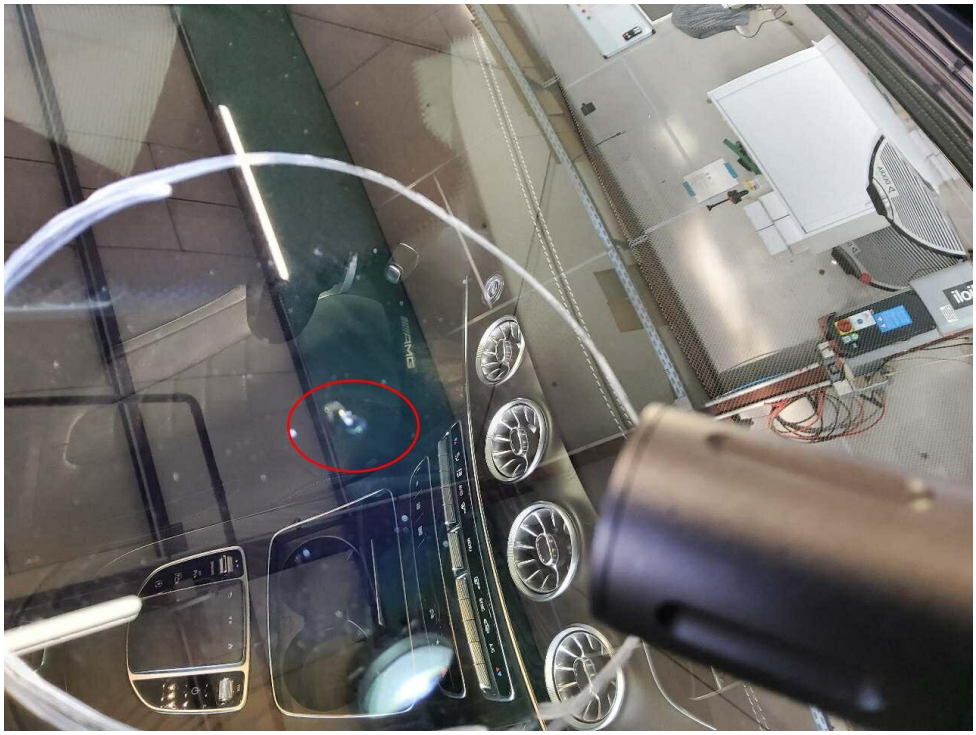
Bild 18 : Frontscheibe reparierter Steinschlag mit Rissbildung

Diese **Scheibe** wurde bereits für Sie getauscht.
Bitte berücksichtigen Sie dies bei Ihrer **Gebotsabgabe!**
