Zustandsbericht

Protokollnummer:	48258134
Auftrags-Nr / Referenz:	MW3165454
Besichtigungsdatum:	16.10.2026

Hersteller / Modell	Tesla Model 3 RWD Hinterradantrieb		
Kennzeichen	NM-R 265E	**Fahrgestellnummer**	LRW3E7FS5NC629529
Erstzulassung	18.10.2022	**Laufleistung (abgelesen)**	43.564 km
HSN/TSN	1480 / AAZ 00151	**Kraftstoffart**	Elektro
Fahrzeugart	PKW Limousine	**Antriebsart**	Heckantrieb
Schadstoffklasse	2017/1151	**Getriebe / Anzahl Gänge**	Direktantrieb
Farbe	Weiß Metallic	**Besichtigungszustand**	ausreichend
Leistung	88 kW	**Nächste HU**	10/2027
Wartungsheft / Nachweis	digitaler Nachweis / vollständig	**Restlauf bis Service**	
Letzte Wartung		**Polsterart**	Leder
Vorschaden	Keine Feststellbar	**Polsterfarbe**	Schwarz
Nachlackierung	Keine Feststellbar	**zul. Gesamtgewicht**	2.149 kg
Dokumente	ZB I vorhanden	**Anzahl Halter**	unbekannt
Schlüssel soll/ist	2/2	**Anzahl Sitze / Türen**	5 / 5
Vertragsnummer	52087762	**Re-Import**

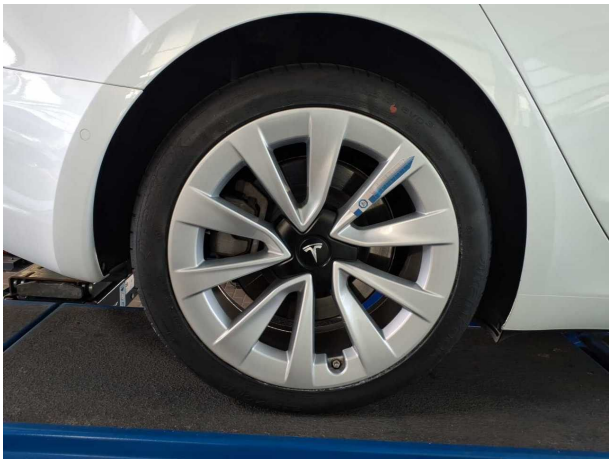
Nr.	Bauteilgruppe	Beschreibung
1	Rad/Reifen	Leichtmetallfelge vorn rechts (Offensichtlich bearbeitet worden) - nicht fachgerecht instandgesetzt - erneuern
2	Rad/Reifen	Leichtmetallfelge hinten rechts (Offensichtlich bearbeitet worden) - nicht fachgerecht instandgesetzt - erneuern

Beschädigung #1: Rad/Reifen: Leichtmetallfelge vorn rechts (Offensichtlich bearbeitet worden) - nicht fachgerecht instandgesetzt -

Beschädigung #1: Rad/Reifen: Leichtmetallfelge vorn rechts (Offensichtlich bearbeitet worden) - nicht fachgerecht
