# Zustandsbericht

| Protokollnummer: | 48395896 |

| **Hersteller / Modell** | MAXUS eDeliver 9 L3H2 (72 kWh) | | |
| **Kennzeichen** | FG-AT 11E | **Fahrgestellnummer** | LSH14J4C6NA104920 |

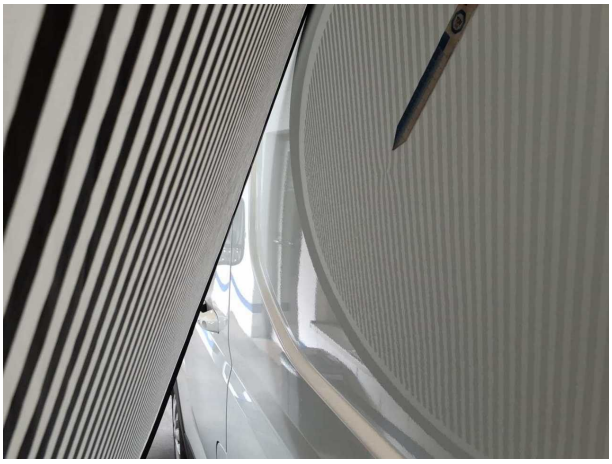
| Nr. | Bauteilgruppe | Beschreibung |
|---|---|---|
| 1 | Seitenwand links | Seitenwand (Beule nachaußen) - Delle(n) - sanft instandsetzen |

**Beschädigung #1:** Seitenwand links: Seitenwand (Beule nachaußen) - Delle(n) - sanft instandsetzen

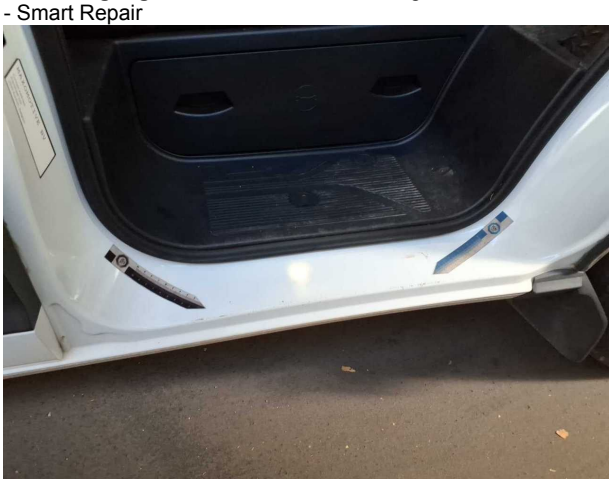
| Nr. | Bauteilgruppe | Beschreibung |
|---|---|---|
| 2 | Schweller links | Einstieg - verkratzt / verschürft - Smart Repair |

**Beschädigung #2:** Schweller links: Einstieg - verkratzt / verschürft - Smart Repair
