Hyundai SANTA FE 1.6 T-GDI PHEV Premium Plus Sky 7-persoons, SoH 100%, apr-24

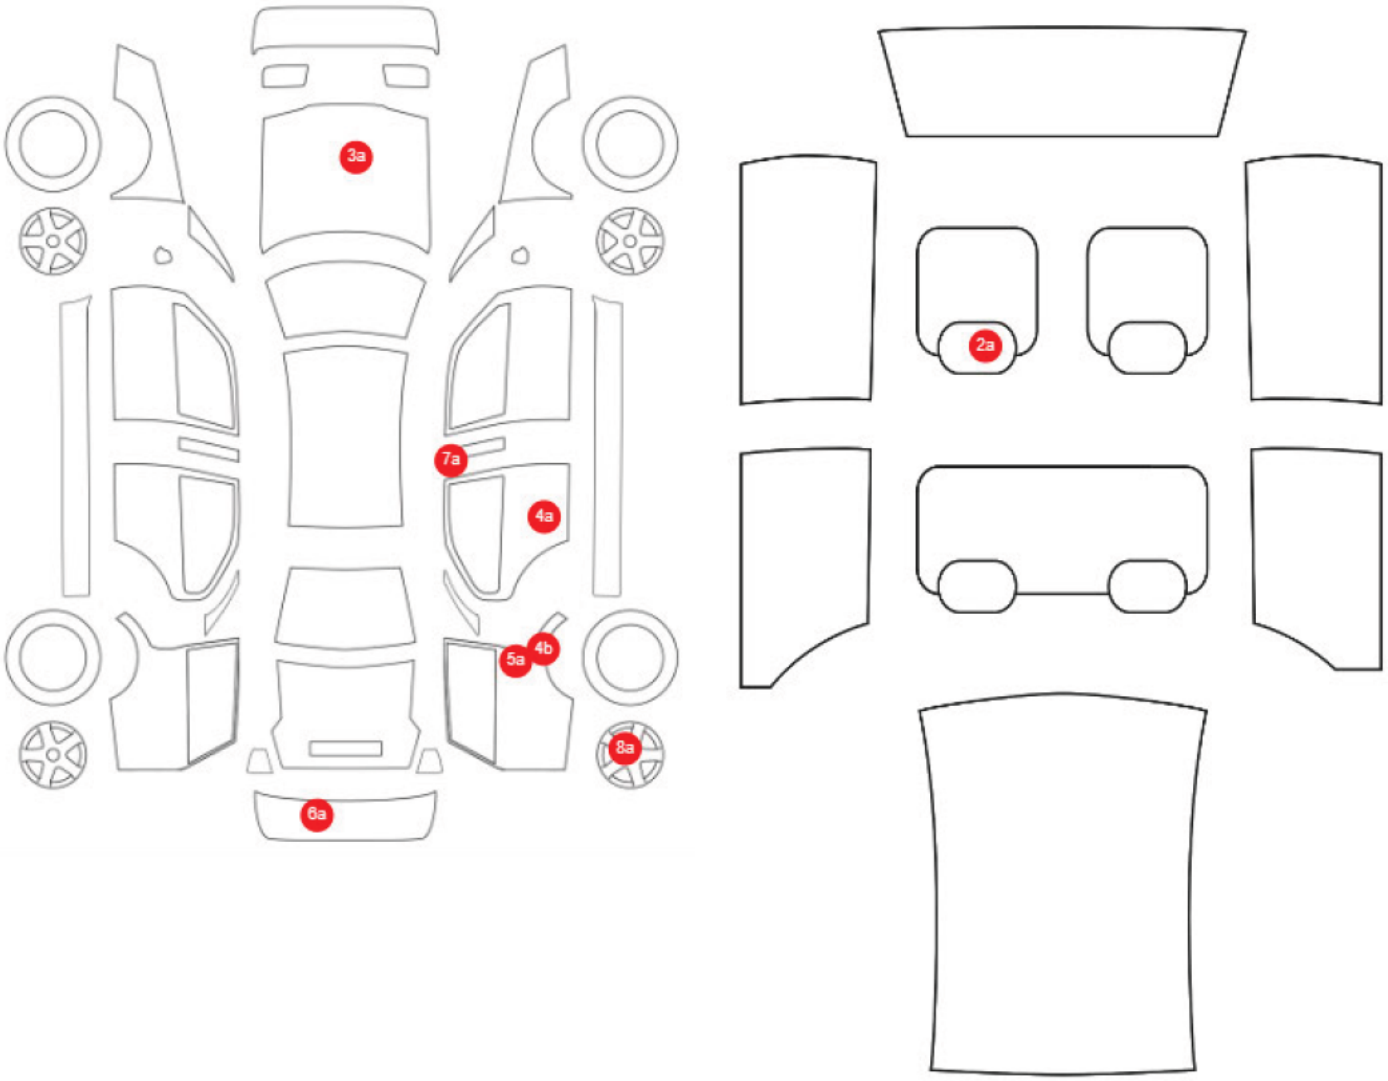
Blueprint

Incident	Deel	Constatering
Niet acceptabele schade		
2 	Linker voorstoel	kras(sen) bekleding

3		Motorkap	deuk(en)
4		Rechter achterportier	kras(sen)
		Rechter achterscherm	kras(sen)
5		Rechter achterscherm	kras(sen)
6		Achterbumper	kras(sen) bumper
7		Rechter B stijl	deukje(s)
8		Velg rechtsachter	geschaafd
