VOLKSWAGEN T-ROC

Vehicle information

Summary of damages

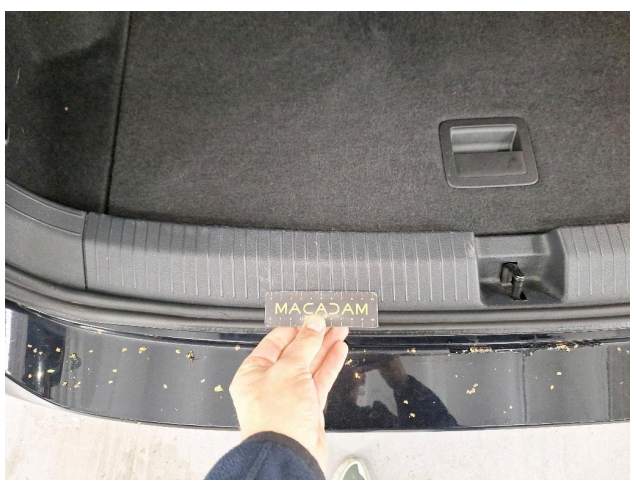
Bodywork
Damaged -
Acceptable.
Roof & other

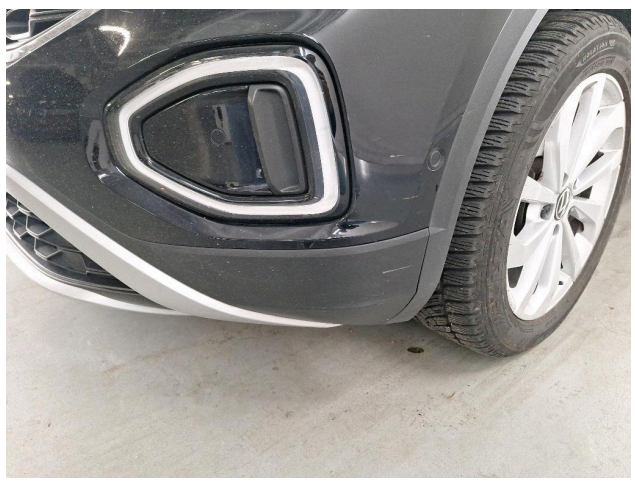
Alloy wheel AVG
Scratch(es)
LI - Repair and paint (complete)
Left
