Betreff

Modell / Verkaufsbezeichnung	Leon Sportstourer 2.0 TDI DSG Style
Schlüssel-Nummern HSN / TSN	7593 ASL 00446
Fahrzeug-Identnummer	VSSZZZKL8SR038372
Anzahl Besitzer	unbekannt
Erstzulassung / Letzte Zulassung	17.01.2025 / 17.01.2025
Nächste HU	01/2028 (Abgelesen aus ZBI)
Fahrzeug Dokumente	Zum Zeitpunkt der Besichtigung lag die Zulassungsbescheinigung Teil 1 (Schein) vor, die Zulassungsbescheinigung Teil 2 (Brief) lag nicht vor. (Kopie) ZB Teil 1 (Schein) nicht entgegen genommen
Fahrzeug Kennzeichen	Kennzeichen nicht entgegen genommen
Laufleistung	65.476 km / abgelesen
Farbe / Farbcode	Grey metallic (S7H)
Antriebsart	Frontantrieb
Kraftstoffart	Diesel
Hubraum / Zylinder	1.968 ccm / 4
Leistung	110 kW
Schadstoffklasse	EURO6
Leergewicht (kg)	1.504
zul. Gesamtgewicht (kg)	2.040

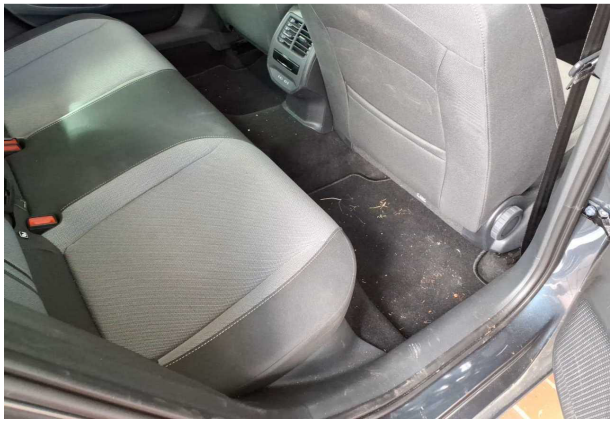
Beschädigung 2: Interieur: Innenraum (Stark verschmutzt) - verschmutzt - reinigen

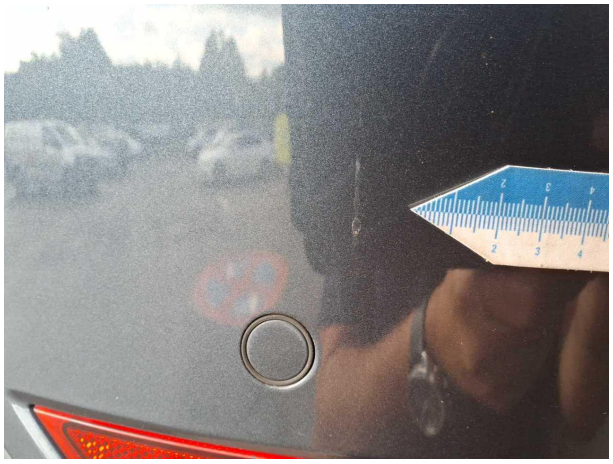
Beschädigung 5: Stossfänger hinten: Stossfänger hinten - Kratzer - lackieren
