DEKRA-Nr: 0466 / 058007 / 2026 / B090942000059 vom 28.08.2026

Zustandsbericht / Minderwertgutachten

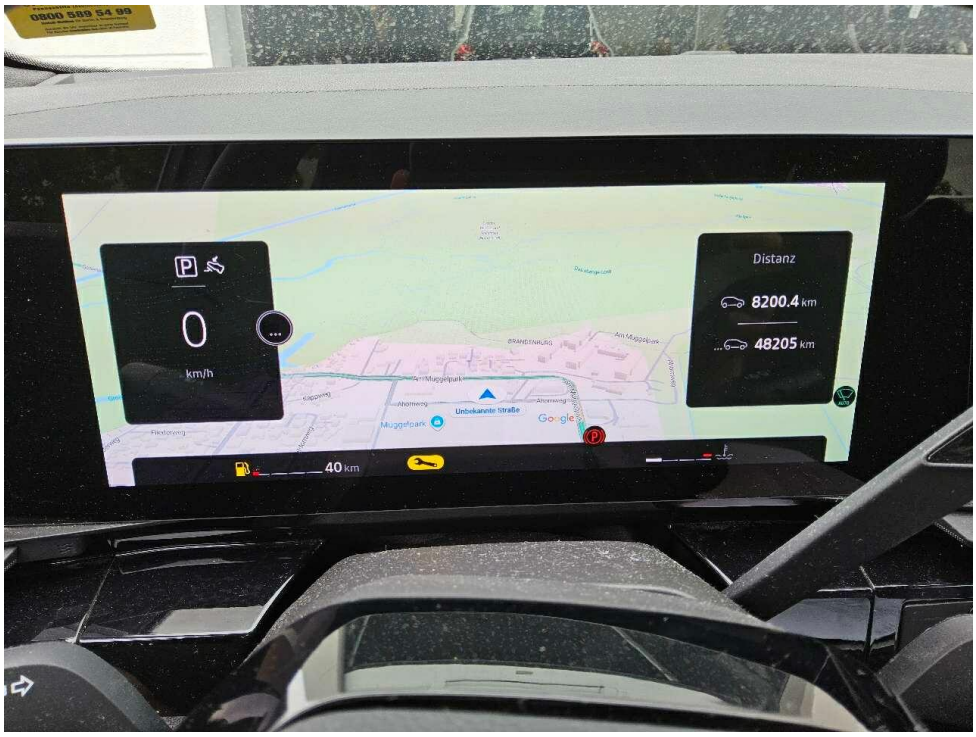
Bild 5 : Innenraum vorne

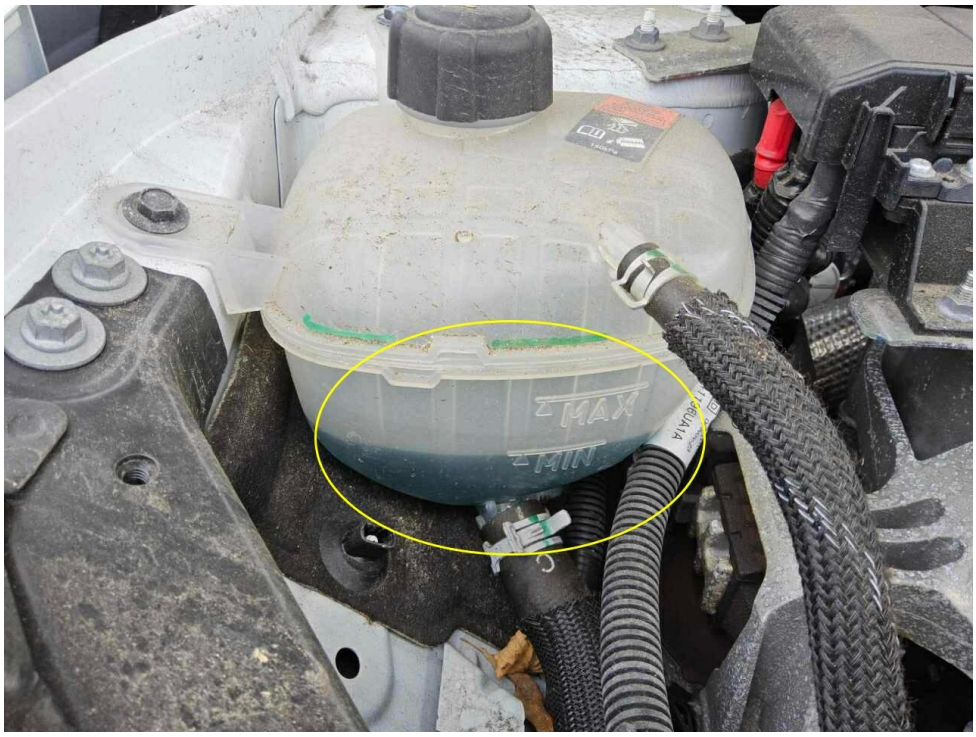
Bild 10 : Flüssigkeitsstände Kühlflüssigkeit/Frostschutz , Füllstand zu niedrig, prüfen und Befund festlegen, Schadenerweiterung möglich

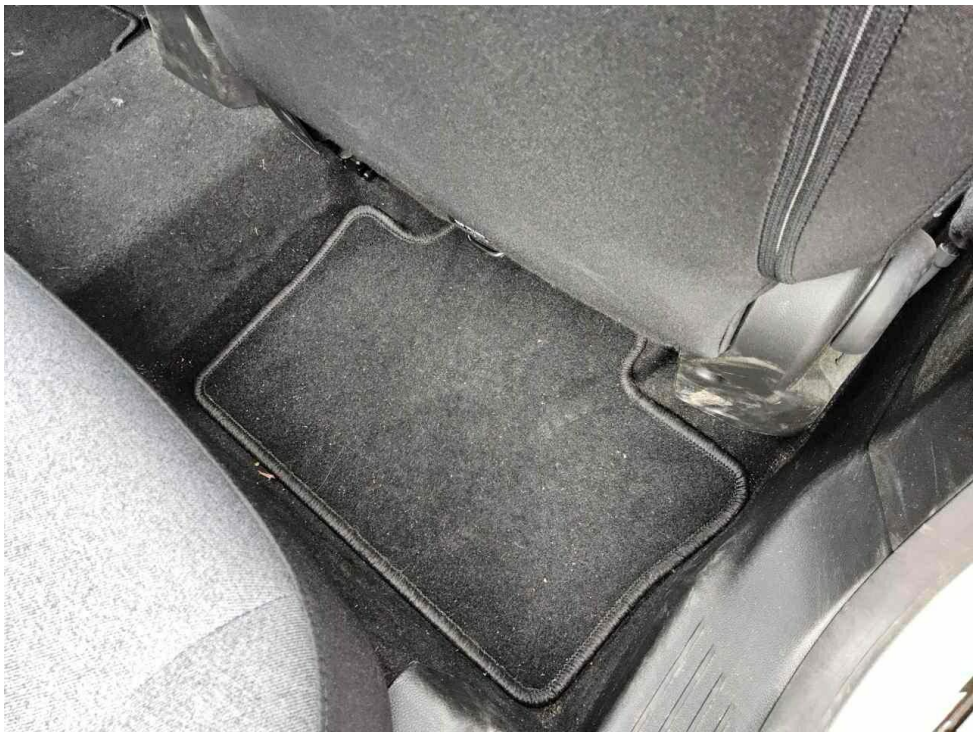
Bild 12 : Innenraum, verschmutzt, reinigen

Bild 13 : Innenraum, verschmutzt, reinigen

Bild 14 : Innenraum, verschmutzt, reinigen

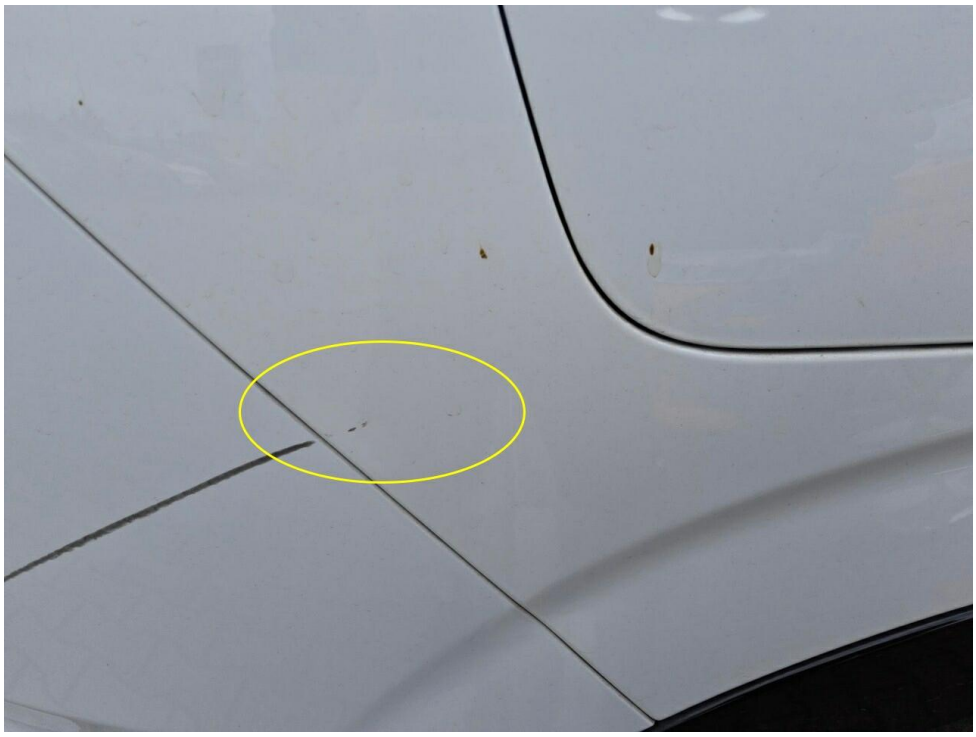
Bild 15 : Felge vorne rechts, verschrammt, Gebrauchsspur

Bild 16 : Seitenteil hinten rechts Zierleiste, zerkratzt, lackieren mit Lackaufbau

Bild 17 : Seitenteil hinten rechts Zierleiste, zerkratzt, lackieren mit Lackaufbau

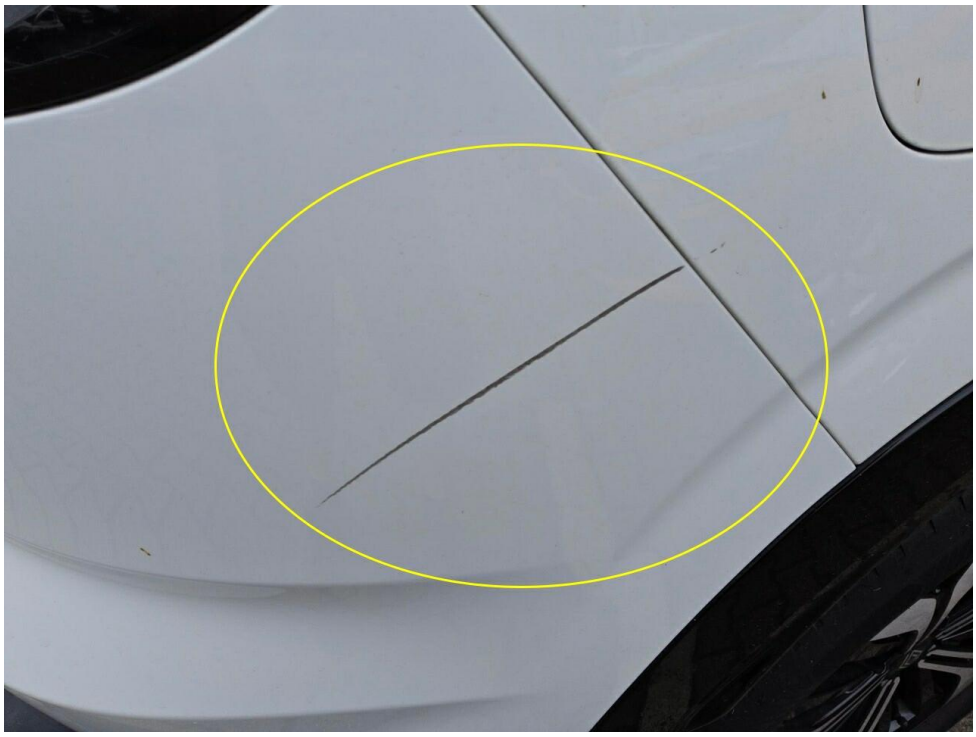
Bild 18 : Seitenteil hinten rechts Lackierung, verschrammt, polieren

Bild 19 : Heckschürze hinten unten Lackierung, verschrammt, polieren

1. Stoßfänger hinten Lackierung, zerkratzt, polieren (Bild 20)
2. Heckschürze hinten unten Lackierung, verschrammt, polieren (Bild 19)
3. Seitenteil hinten rechts Lackierung, verschrammt, polieren (Bild 18)
4. Seitenteil hinten rechts Zierleiste, zerkratzt, lackieren mit Lackaufbau (Bild 16, 17)
5. Innenraum, verschmutzt, reinigen (Bild 12, 13, 14)
6. Service/Inspektion Ölservice, überfällig, durchführen (Bild 11)
7. Flüssigkeitsstände Kühlflüssigkeit/Frostschutz , Füllstand zu niedrig, prüfen und Befund festlegen, Schadenerweiterung möglich (Bild 10)
8. Lackvorbereitung
