DEKRA-Nr: 0357 / 024626 / 2026 / B085578002624 vom 05.11.2026

Vermarktungsbericht

Auftraggeber	ALD AutoLeasing D GmbH Ford Lease, Nedderfeld 95, 22529 Hamburg
Besichtigung	05.11.2026

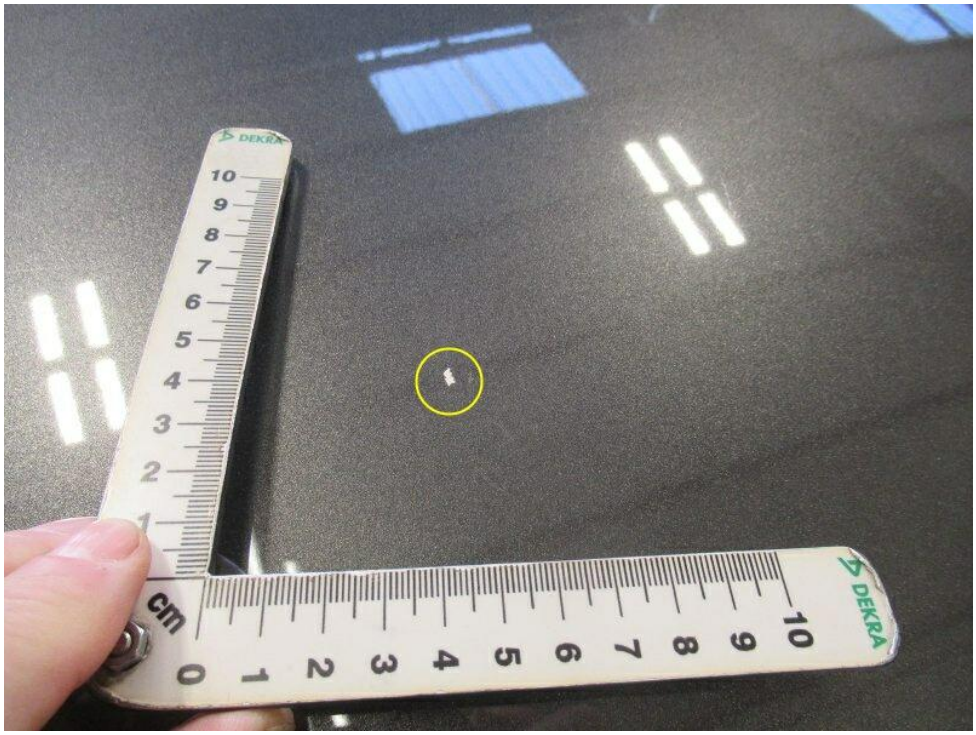
Frontscheibe, Steinschlag, Gebrauchsspur (Bild 8)
Motorhaube Lackierung, Steinschlag/Delle, Gebrauchsspur (Bild 7, 23)

Bild 7 : Motorhaube Lackierung, Steinschlag/Delle, Gebrauchsspur

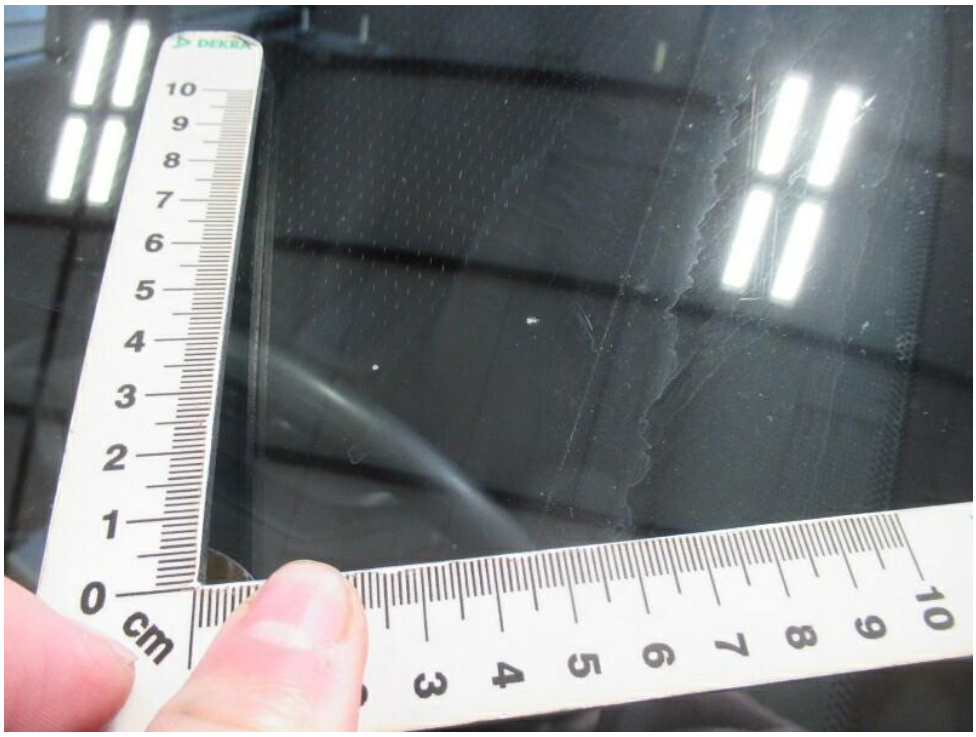
Bild 8 : Frontscheibe, Steinschlag, Gebrauchsspur

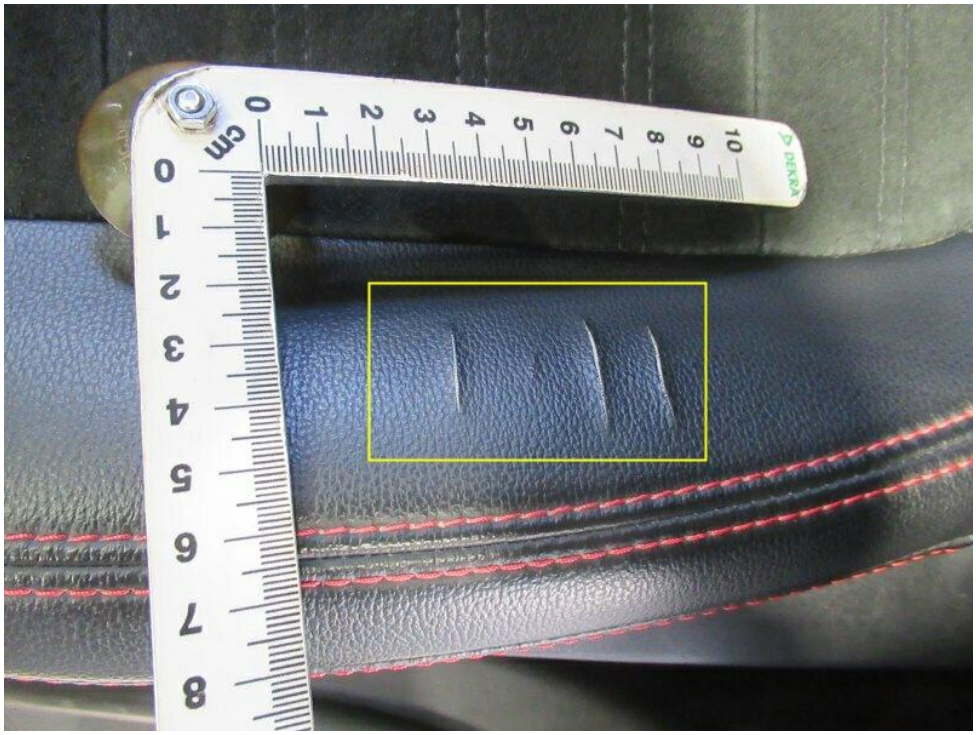
1. Bremsscheiben hinten Tragbild magelhaft, erneuern (Bild 18, 19, 20)
2. Sommerreifen einseitig abgefahren, Fahrzeug vermessen (Bild 21, 22)
3. Sitzbezug VL Kunstleder gebrochen, erneuern (Bild 9)
4. Dach mehrfach eingedellt, sanft instandsetzen (Bild 10, 12, 13, 14, 15, 16)
5. Heckspoiler, deformiert, instandsetzen und lackieren mit Lackaufbau (Bild 11)
6. Felge vorne rechts, zerkratzt, smart repair (Bild 17)
7. Service/Inspektion Inspektion groß, überfällig, durchführen
8. Lackvorbereitung

Bild 9 : Sitzbezug VL Kunstleder gebrochen, erneuern

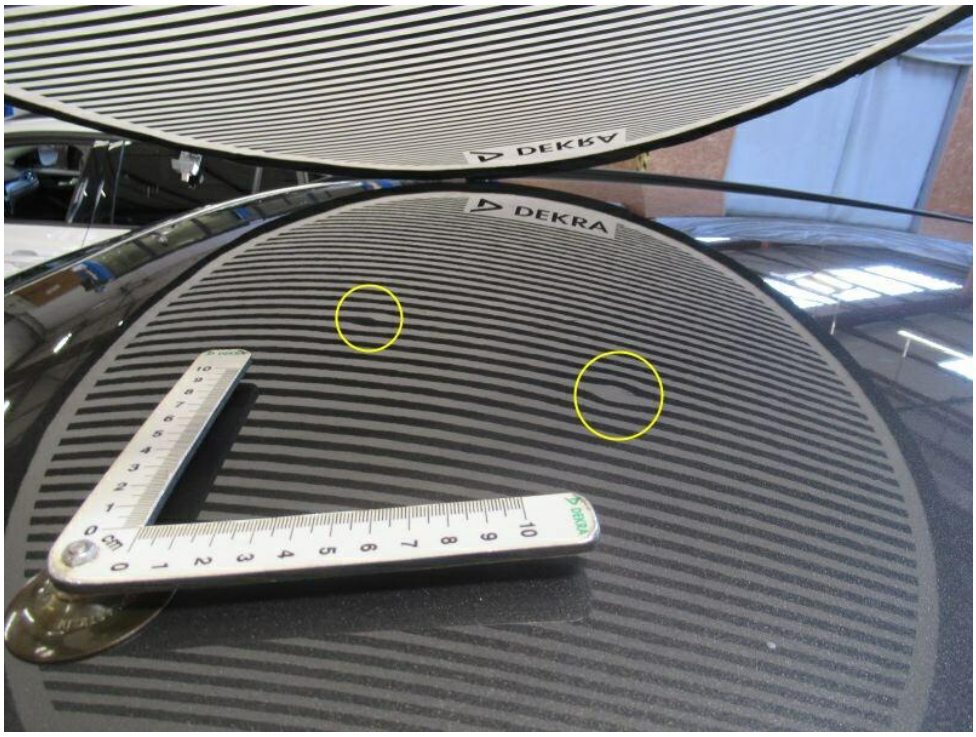
Bild 10 : Dach mehrfach eingedellt, sanft instandsetzen

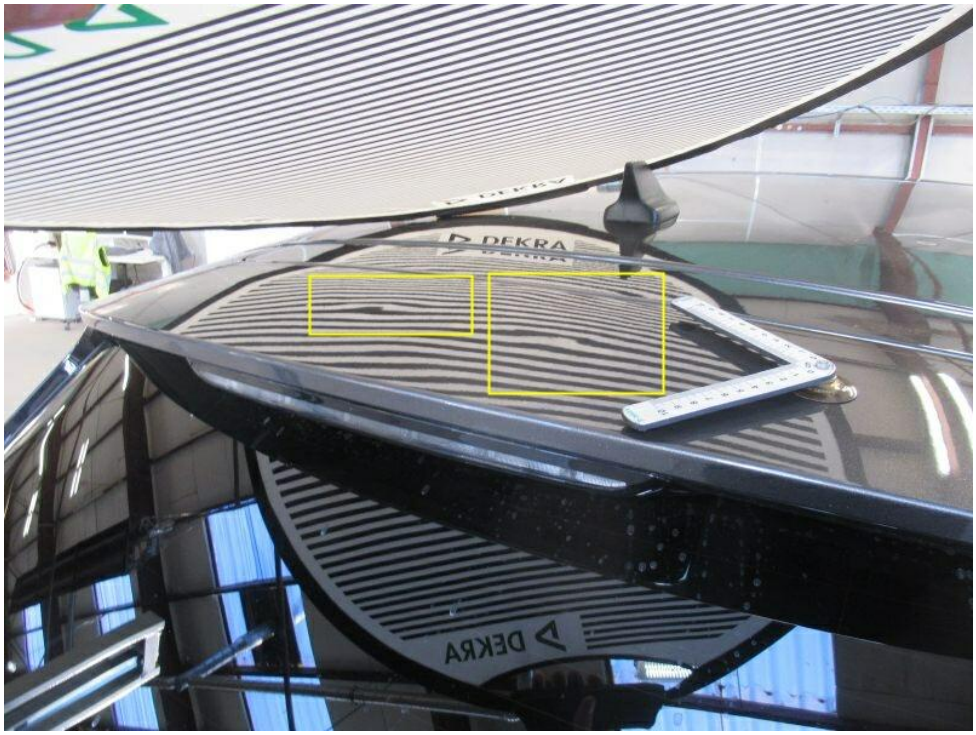
Bild 11 : Heckspoiler, deformiert, instandsetzen und lackieren mit Lackaufbau

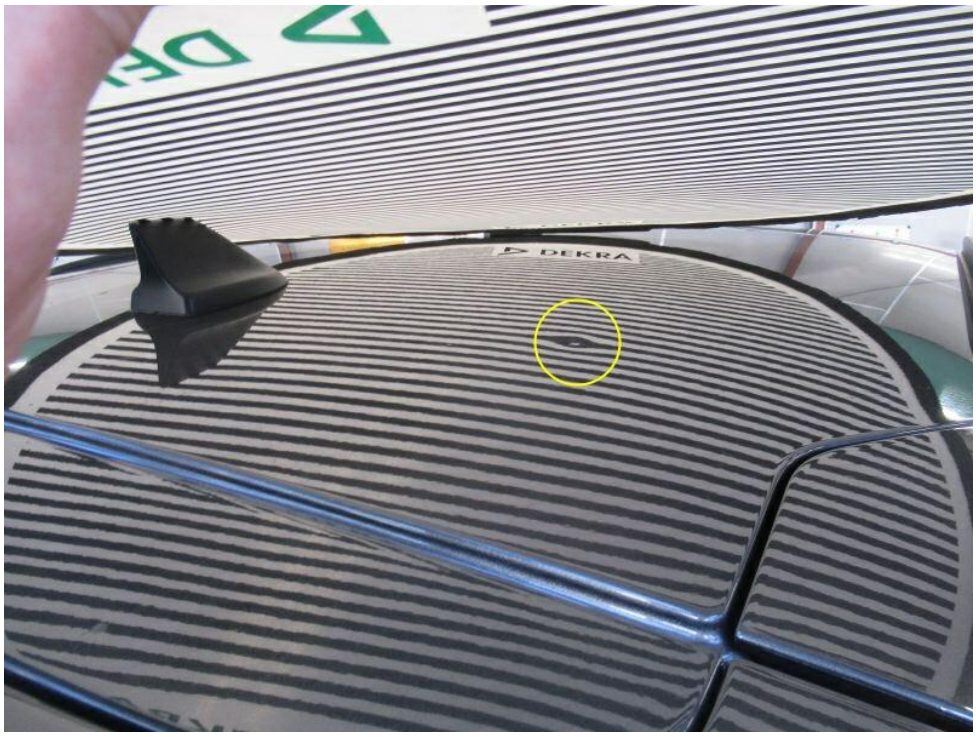
Bild 12 : Dach mehrfach eingedellt, sanft instandsetzen

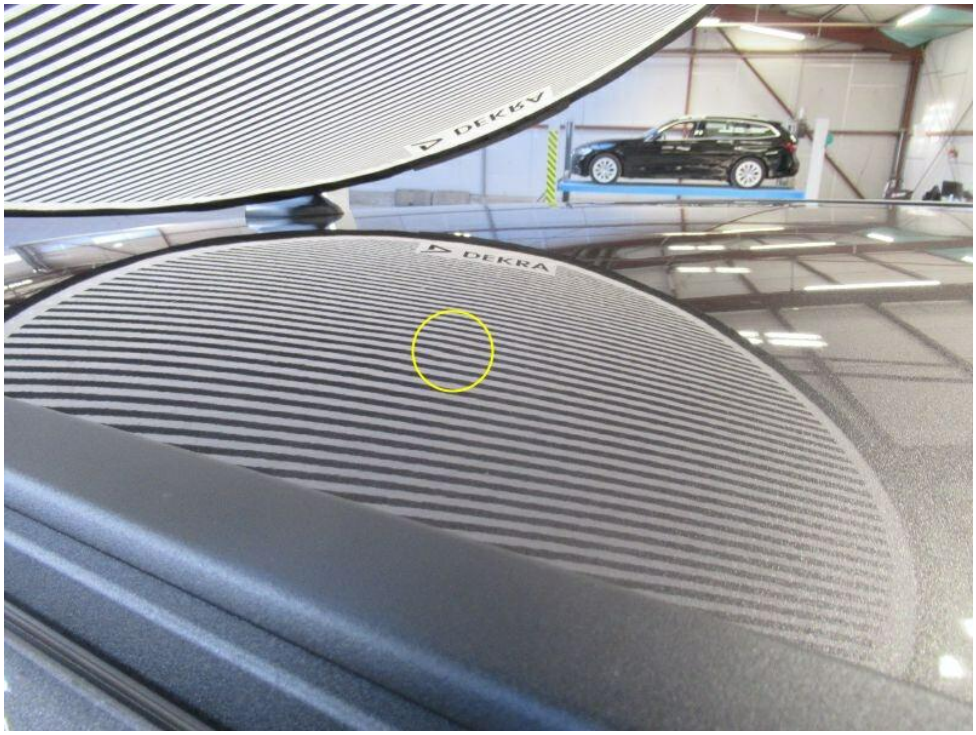
Bild 13 : Dach mehrfach eingedellt, sanft instandsetzen

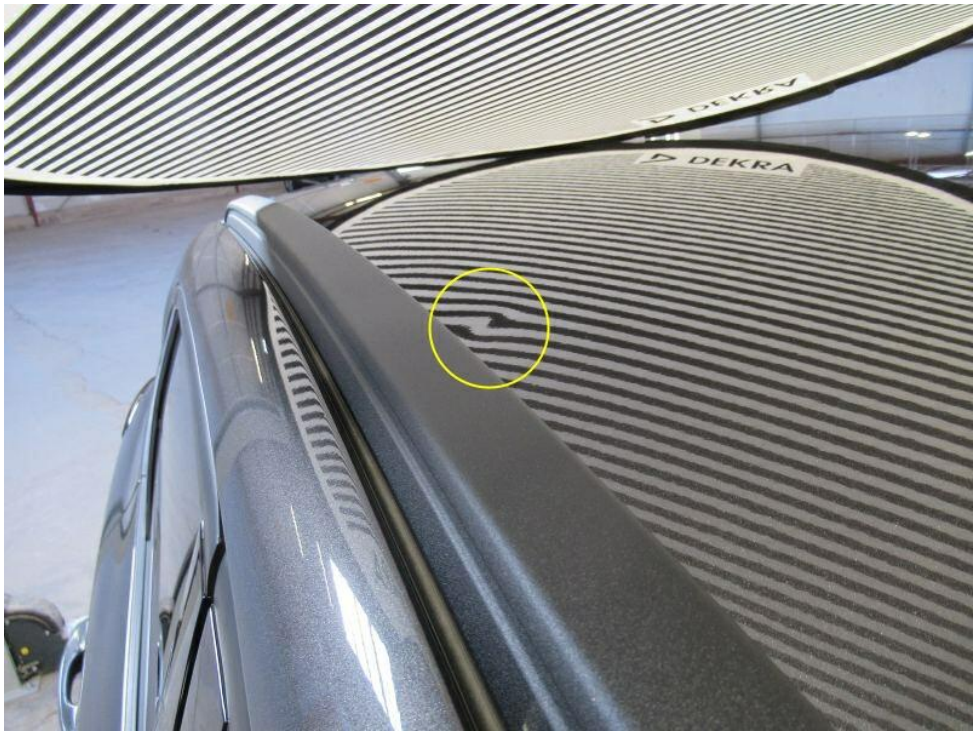
Bild 15 : Dach mehrfach eingedellt, sanft instandsetzen

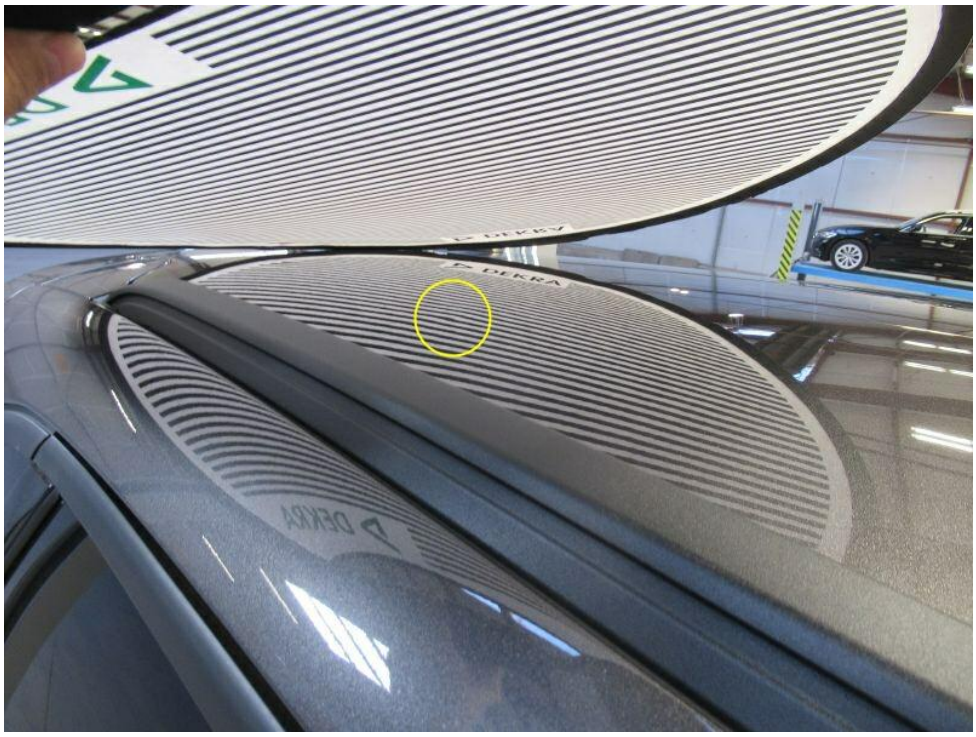
Bild 16 : Dach mehrfach eingedellt, sanft instandsetzen

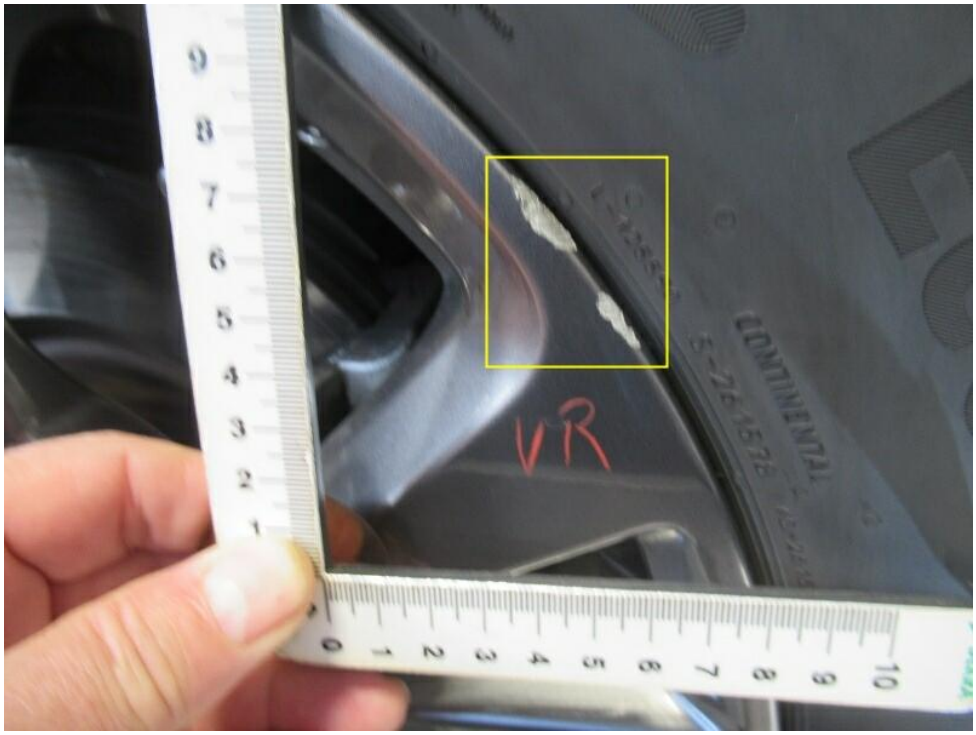
Bild 17 : Felge vorne rechts, zerkratzt, smart repair
