BMW X1

Vehicle information

Make:	**BMW**	License:	**1YLQ499**
Gearbox:		Body color:	
Model:	**X1**	VIN:	**WBA31AA0403M58165**
Fuel type:		Power:	**100 kW**
Version:	**1.5 SDRIVE18I (100KW)**	First registration	**01/10/2020**
Mileage:	**160632 km**	N° of doors:

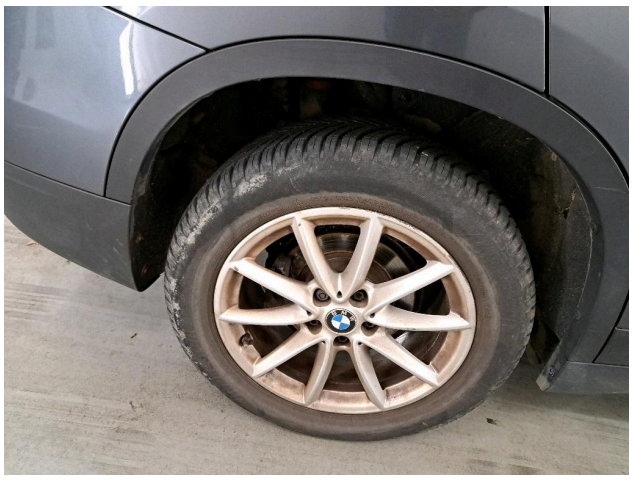
Alloy rim RR
Scratch(es)
Acceptable
Right

Bodywork
Damaged
Acceptable
Roof & others

Bumper moulding F
Scratch(es)
Replace
Front

Door FL
Scratch(es)
Paint
Left

Door RR
Scratch(es)
Paint
Right

Door trim RR
Scratch(es)
Replace
Right

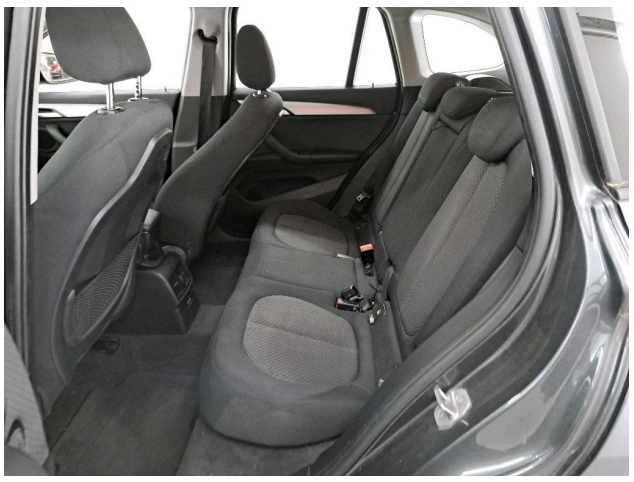
Interior
Worn
Acceptable
Interior

Seat cover FR
Dirty
Cleaning
Interior
