DEKRA-Nr: 0307 / 028155 / 2026 / B091371000143 vom 21.10.2026

Zustandsbericht / Minderwertgutachten

Kennzeichen **SU SP250E** **FIN** **TMAJD812DNJ196030**

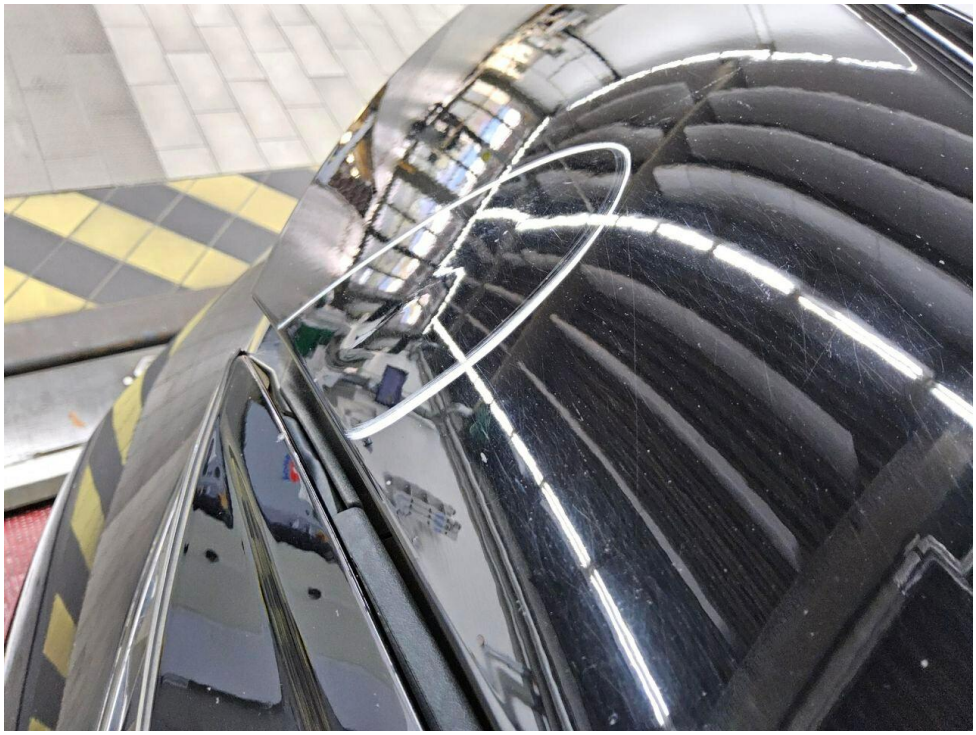
8. Tür vorne links Einstieg Lackierung, verschrammt, smart repair	210,08	250	100	-210,08	-250
9. Motorhaube, deformiert, instandsetzen und lackieren mit Lackaufbau	787,39	937	100	-787,39	-937

Bild 20 : Motorhaube, deformiert, instandsetzen und lackieren mit Lackaufbau

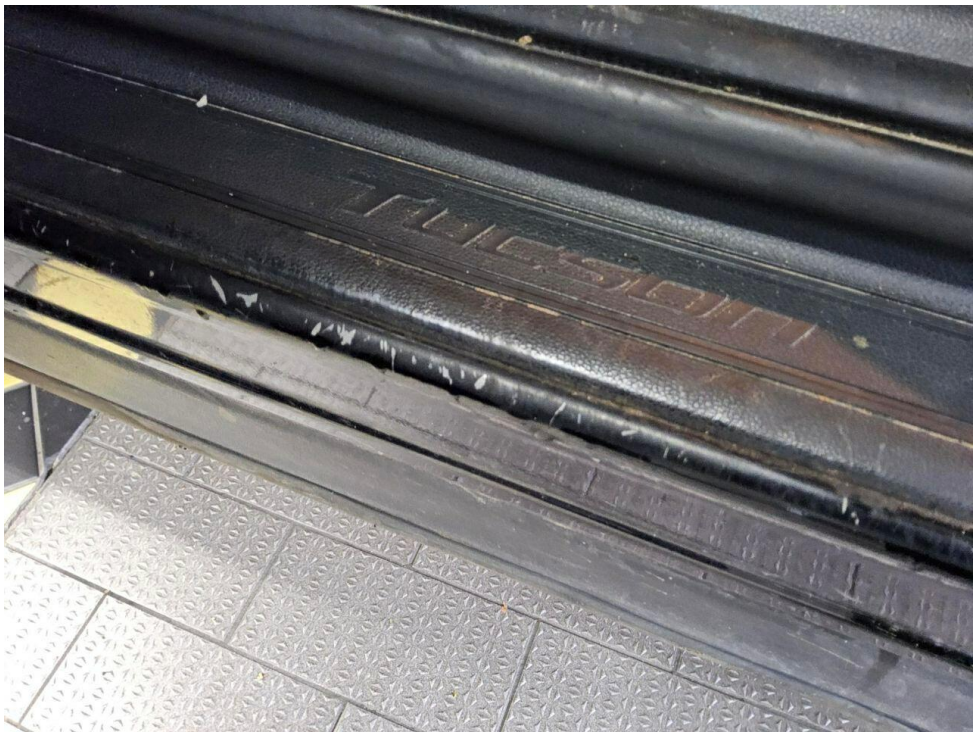
Bild 23 : Tür vorne links Einstieg Lackierung, verschrammt, smart repair
