Zustandsbericht

Kunde :	**Allane SE HCBE**		
Berichtsnummer :	**0000000948864-DE968**	**Amtl. Kennzeichen :**	**BB-EH 263E**
Referenznummer:	**31270513**

Hyundai Tucson (NX)(12.2020->) Trend Plug-In Hybrid 4WD

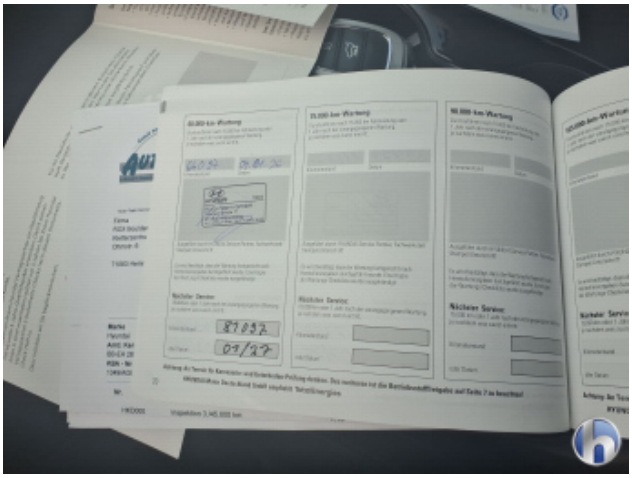
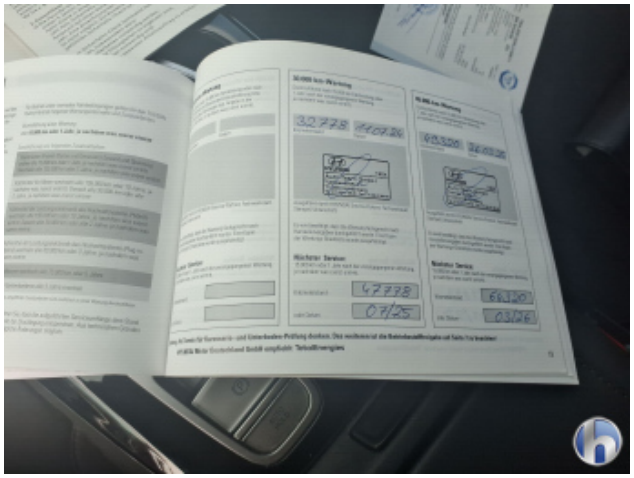
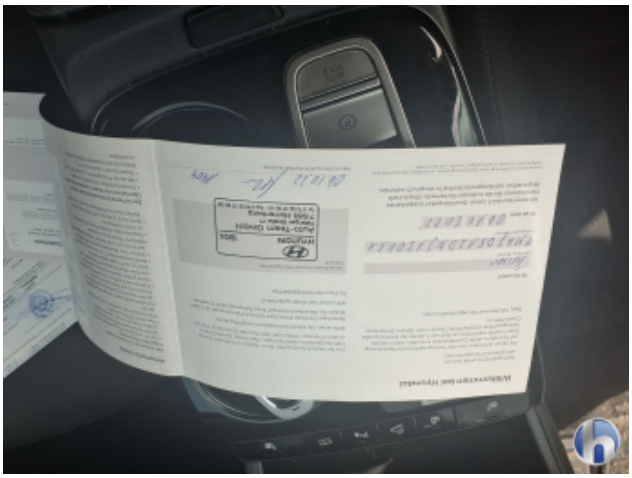
Serviceheft/Nachweis

Klimaanlage:	Die Klimaanlage konnte bei der Besichtigung nur eingeschränkt geprüft werden.
Lichtanlage:	Die Lichtanlange konnte zum Besichtigungszeitpunkt nur eingeschränkt geprüft werden.
Sonnendach/ Verdeck:	Nicht vorhanden
Sitzheizung:	In Ordnung
Bremsanlage:	Die Bremsanlage wurde durch eine Inaugenscheinnahme geprüft.
Motorlauf:	Die Überprüfung des Motorlaufs war nur eingeschränkt möglich. Dabei wurden keine akustischen bzw. visuellen Auffälligkeiten festgestellt.
Hinweis:	*Serviceintervall nach Herstellervorgaben überzogen (12 Monate / 15.000 km) Kostenerweiterung durch Verlust der Herstellergarantie möglich.

Bauteil	Schaden	Rep.-Art
1.	Wartung überzogen - Wertminderung	Nicht Gepflegt
