DEKRA-Nr: 0460 / 046902 / 2026 / B091398000027 vom 01.09.2026

Zustandsbericht / Minderwertgutachten

Erstzulassung	20.03.2024	Fahrzeugart	Personenkraftwagen
Hersteller	Renault	Typ / Verkaufsbez.	Austral (07.2022->) / Austral 1.3 TCe 160 Mild-Hybrid Evolution (EU 6d)
Aufbauart	Kombi	Türen	5
Sitzplätze	5	Fahrzeug-Ident.-Nr.	VF1RHN00372186966
HSN / TSN	3333 / BPR	DAT €uropa-Code®	017201580060002
DAT Marktindex	DE002 6470	Km-Stand abgelesen	26976
Nächste HU §29 StVZO	03 / 2027	Energiequelle / Kraftstoff	Hybr.Benzin/E
Zylinderanzahl	4 / Hybridantrieb	Leistung (kW)	116
Hubraum (ccm)	1332	Schadstoffklasse:	EURO6;WLTP;AP;PI/CI; M, N1 I
Antriebsart	Frontantrieb	Getriebe / Gänge	Stufenlos / 1
Felgen	Leichtmetall	Farbe	Weiß / Uni / PN4GM0
Polster / Farbe	Stoff / Anthrazit

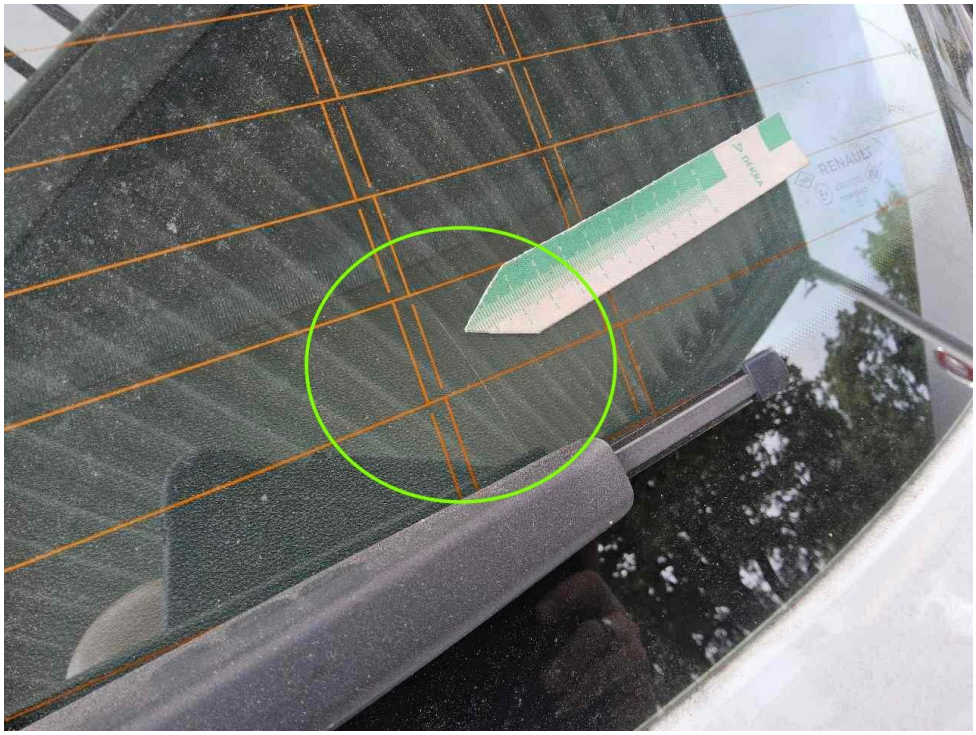
Bild 11 : Heckscheibe, zerkratzt

Bild 12 : Heckscheibe, zerkratzt

1. Wartung fällig, erneuern
2. Heckscheibe, zerkratzt, erneuern (Bild 11, 12)
