Zustandsbericht

Kunde :	**Allane SE HCBE**		
Berichtsnummer :	**0000000945330-DE926**	**Amtl. Kennzeichen :**	**KA-MJ 1893**
Referenznummer:	**31248516**

Hyundai Tucson (NX)(12.2020->) Trend Hybrid 4WD

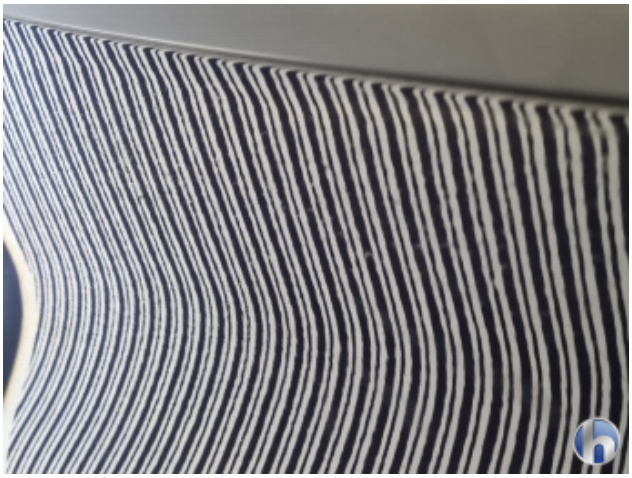
1. Seitenwand - Hinten - Rechts
Nachlackiert - Ohne Reparatur

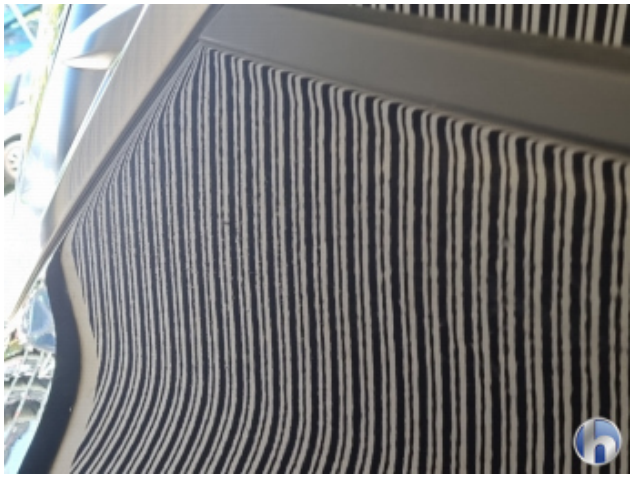
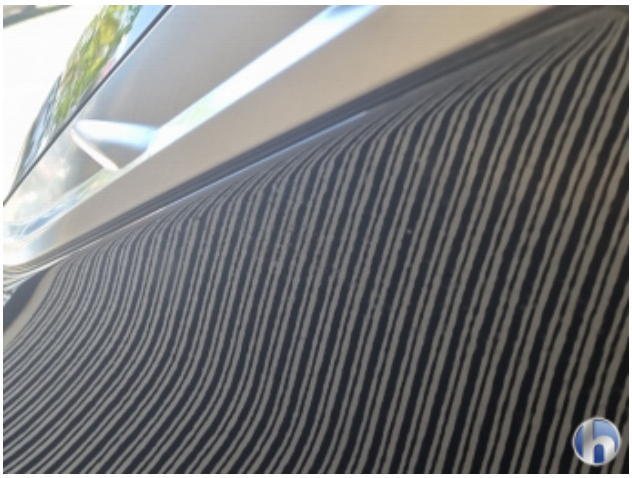
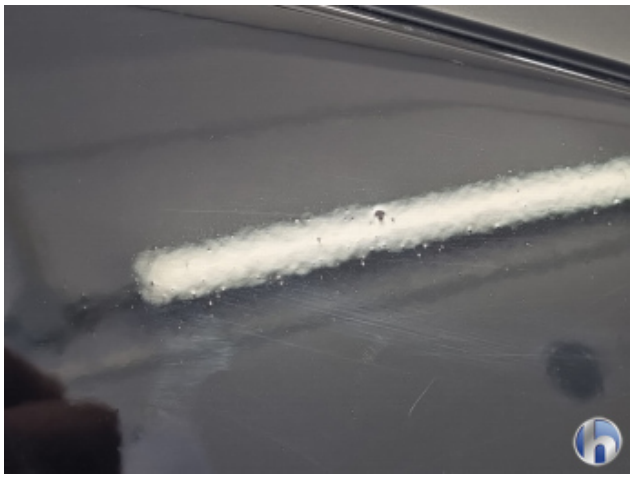
Hinweis:	Unsachgemäße arbeit an der Seitenwand hinten rechts durchgeführt, Rauen lackierung / sehr viele lackeinschüsse zu sehen

2. Seitenwand - Hinten - Rechts
Unsachgemäß Instandgesetzt - Instandsetzen und Lackieren

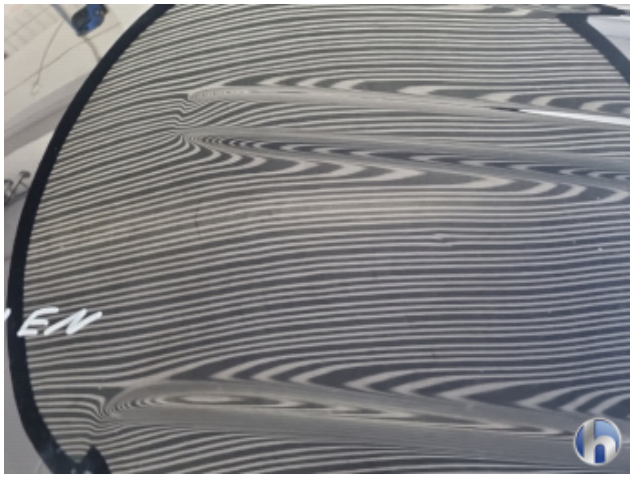
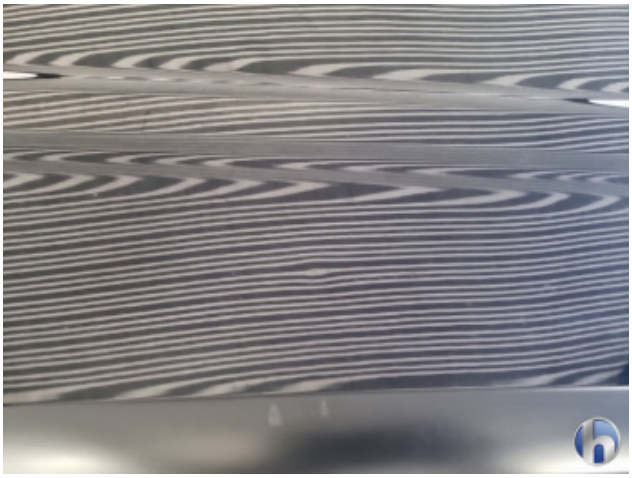
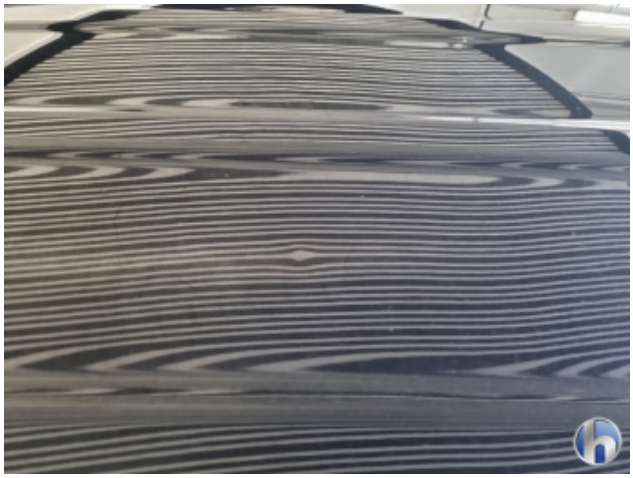
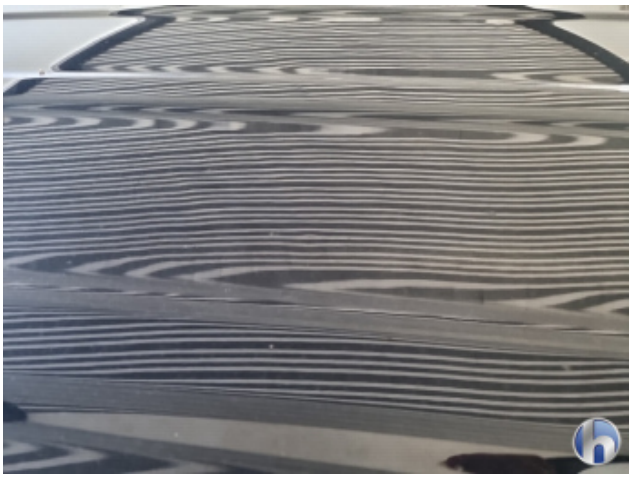
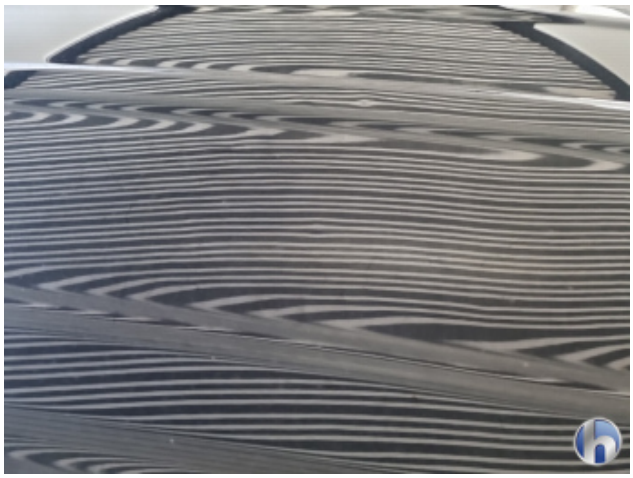
3. Dach
Hagelschaden - Sanft Instandsetzen
