Zustandsbericht

Protokollnummer:	48214288
Auftrags-Nr / Referenz:	18924621
Besichtigungsdatum:	28.09.2026

Hersteller / Modell	Tesla Model 3 Langstreckenbatt. Allradantrieb Dual Motor Performance		
Kennzeichen	KN-RQ 15E	**Vehicle Identification number**	LRW3E7ECXMC342650
Erstzulassung	14.09.2021	**Laufleistung (abgelesen)**	92.877 km
HSN/TSN	1480 / AAS 00165	**Kraftstoffart**	Elektro
Fahrzeugart	PKW Limousine	**Antriebsart**	Allradantrieb
Schadstoffklasse	2017/1151	**Getriebe / Anzahl Gänge**	Direktantrieb
Farbe	Red Multi-Coat	**Besichtigungszustand**	ausreichend
Leistung	155 kW	**Nächste HU**	09/2026
Wartungsheft / Nachweis	digitaler Nachweis / vollständig	**Restlauf bis Service**	12 Monat(e)
Letzte Wartung		**Polsterart**	Leder
Vorschaden	Feststellbar	**Polsterfarbe**	Schwarz
Nachlackierung	Feststellbar	**zul. Gesamtgewicht**	2.232 kg
Dokumente	ZB I vorhanden	**Anzahl Halter**	unbekannt
Schlüssel soll/ist	2/2	**Anzahl Sitze / Türen**	5 / 4
Vertragsnummer	52081002	**Re-Import**	Nein

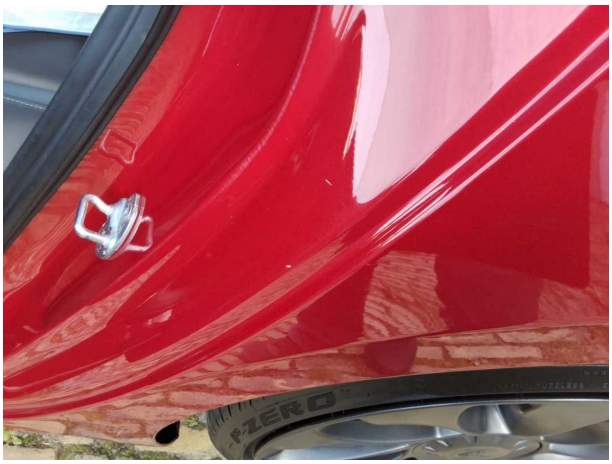
Beschädigung #7: Seitenwand links: Seitenwand - Kratzer - instandsetzen und lackieren
