DEKRA-Nr: 0238 / 027588 / 2026 / B089363000166 vom 07.10.2026

Vermarktungsbericht

Erstzulassung	19.05.2021	Fahrzeugart	Personenkraftwagen
Hersteller	Kia	Typ / Verkaufsbez.	Sorento (MQ4)(2020->) / Sorento 1.6 T-GDI Plug-In Hybrid Platinum 4WD (EUR 5
Aufbauart	Geländewagen	Türen	
Sitzplätze	5	Fahrzeug-Ident.-Nr.	KNARM81HDM5040368
HSN / TSN	8253 / AJE	DAT €uropa-Code®	014250900440001
DAT Marktindex	DE001 6146	Km-Stand abgelesen	115538
Nächste HU §29 StVZO	04 / 2028	Energiequelle / Kraftstoff	Hybr.B/E ext.aufl.
Zylinderanzahl	/	Leistung (kW)	132
Hubraum (ccm)	1598	Schadstoffklasse:	EURO6;WLTP;AP;PI/CI; M,

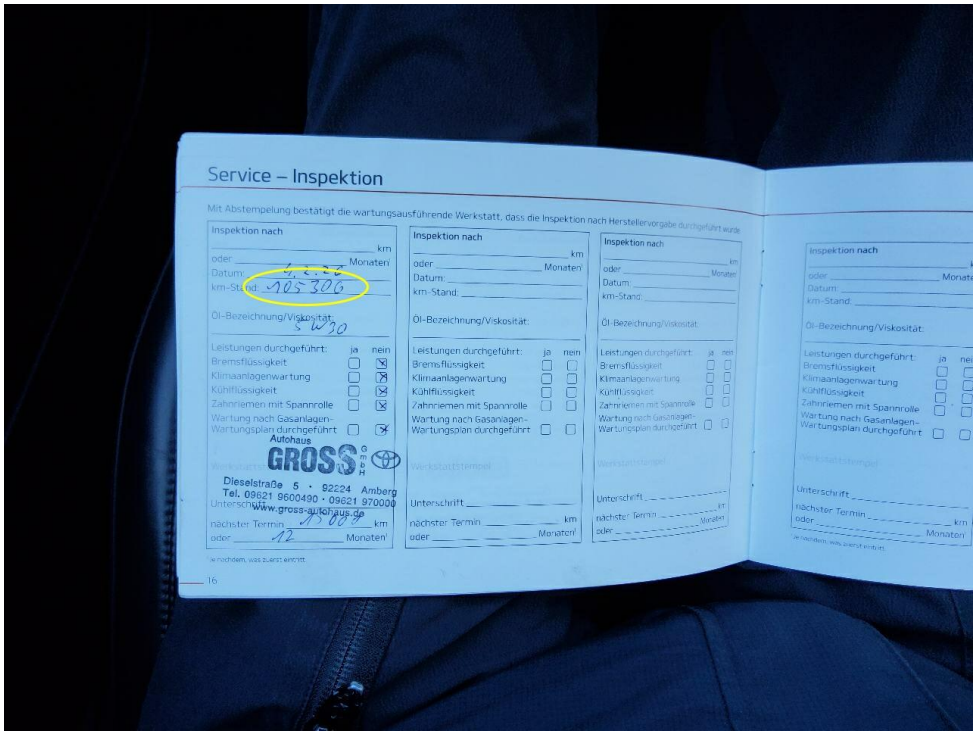
Bild 7 : Wartungsnachweise
Wartungsintervalle überschritten, daher Entfall der uneingeschränkten Herstellergarantie

Bild 8 : Wartungsnachweise
Wartungsintervalle überschritten, daher Entfall der uneingeschränkten Herstellergarantie

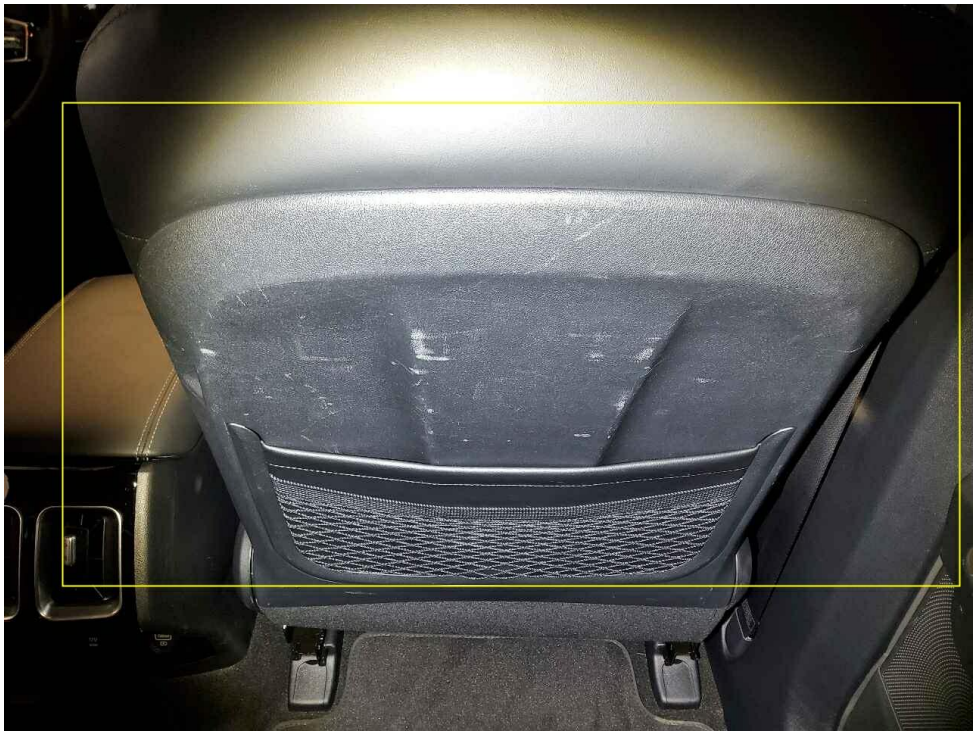
Bild 10 : Fahrersitz Lehnenverkleidung verkratzt

Bild 11 : Beifahrersitz Lehnenverkleidung verkratzt

1. Fahrersitz Lehnenverkleidung verkratzt, erneuern (Bild 10)
2. Beifahrersitz Lehnenverkleidung verkratzt, erneuern (Bild 11)
3. Heckklappenverkleidung verkratzt, smart repair (Bild 12)
4. Stoßfängerverkleidung hinten unten verkratzt, erneuern (Bild 35, 36)
5. Frontscheibe Steinschlag mit Rissbildung, erneuern (Bild 51, 52, 53)
6. Blende Radlauf hinten links deformiert, erneuern (Bild 29)
7. Schriftzug Heckklappe beschädigt, erneuern (Bild 32)
8. Stoßfänger Spoiler vorne rechts verkratzt, erneuern (Bild 44)
9. Schaden vorne links, instandsetzen (Bild 45, 46, 47, 48, 49, 50)
10. Wartungsintervalle überschritten, daher Entfall der uneingeschränkten

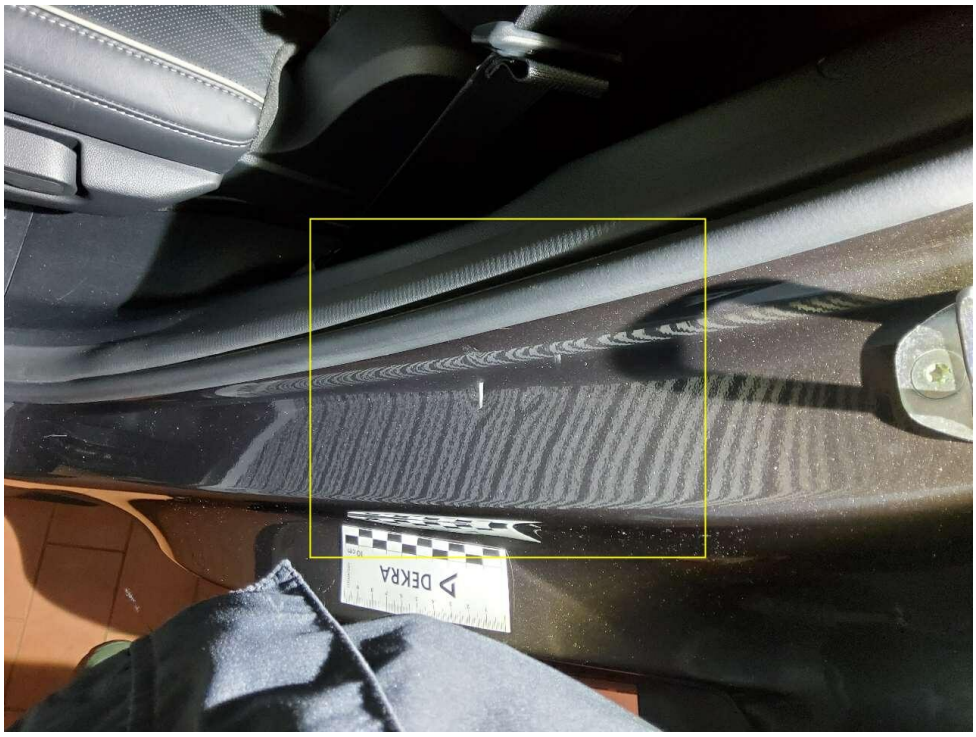
Bild 12 : Heckklappenverkleidung verkratzt

Bild 13 : Einstieg hinten links verkratzt und eingedellt

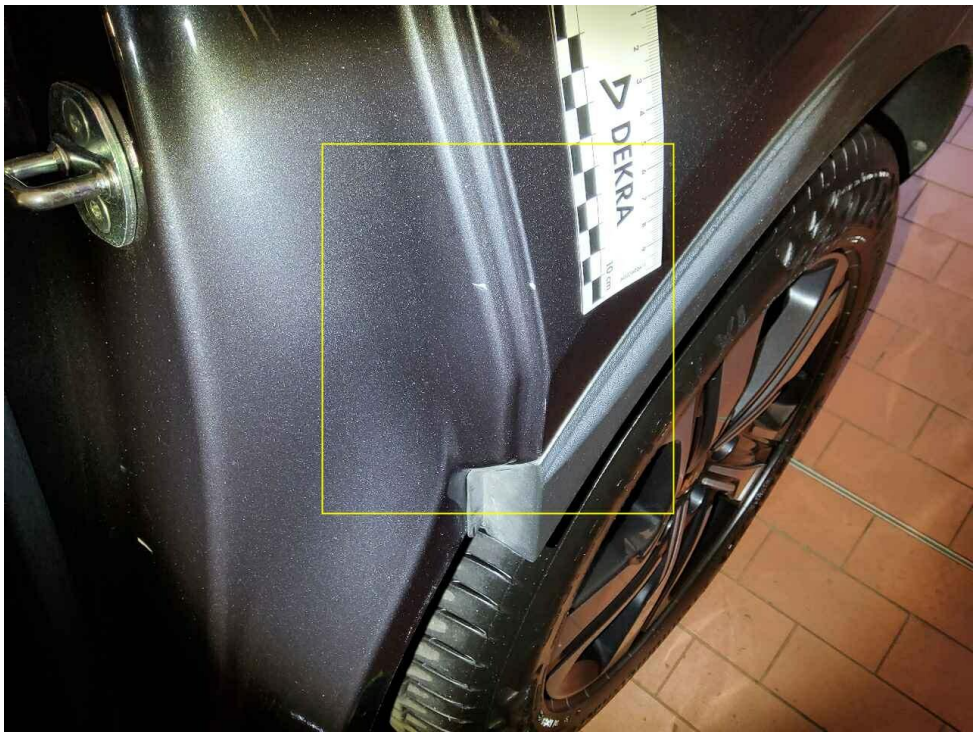
Bild 14 : Einstieg hinten links verkratzt und eingedellt

Bild 15 : Einstieg hinten links verkratzt und eingedellt

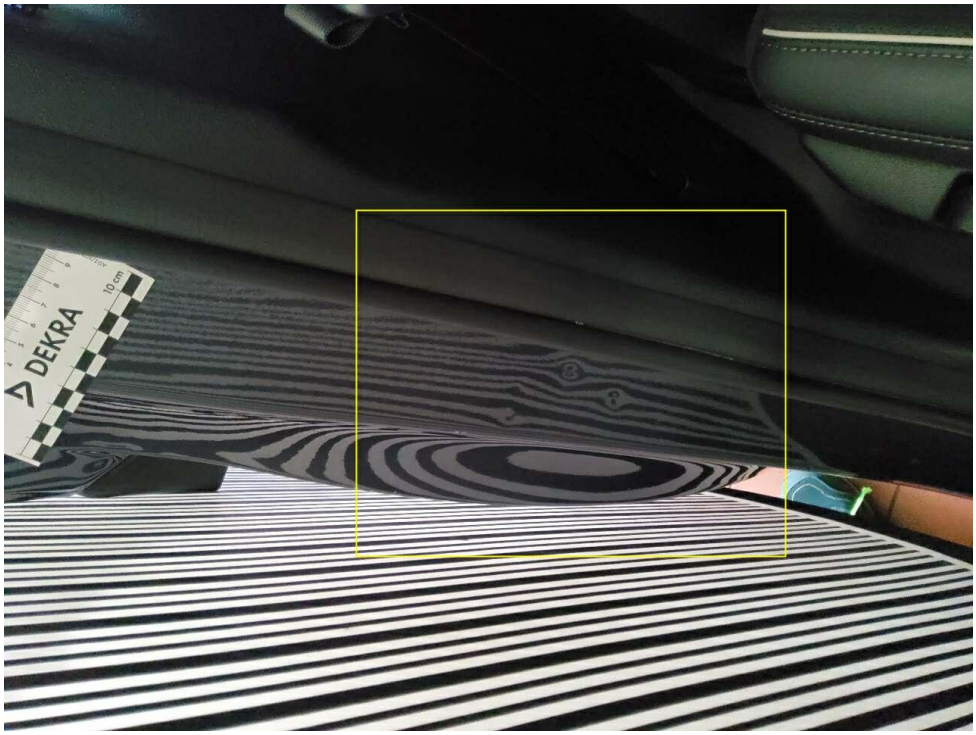
Bild 16 : Einstieg hinten links verkratzt und eingedellt

Bild 17 : Einstieg hinten rechts verkratzt und eingedellt

Bild 18 : Einstieg hinten rechts verkratzt und eingedellt

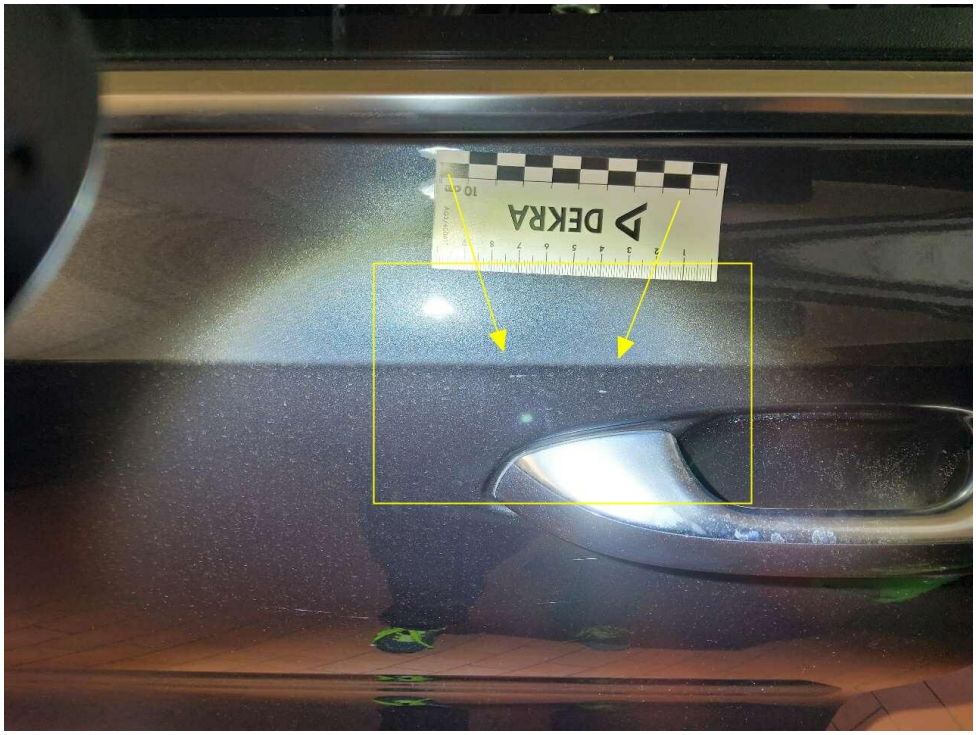
Bild 19 : Einstieg hinten rechts verkratzt und eingedellt

Bild 20 : Kotflügel links verkratzt

Bild 21 : Kotflügel links verkratzt

Bild 22 : Türe vorne links verkratzt

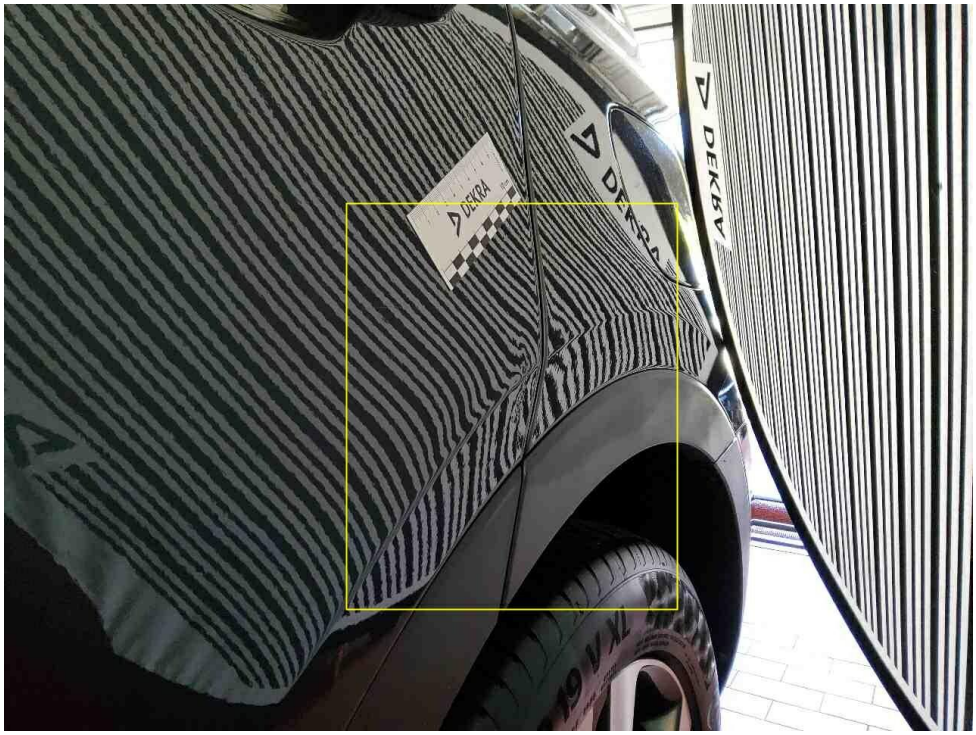
Bild 23 : Türe vorne links verkratzt

Bild 24 : Türe vorne links verkratzt

Bild 25 : Türe hinten links verkratzt und eingedellt

Bild 26 : Türe hinten links verkratzt und eingedellt

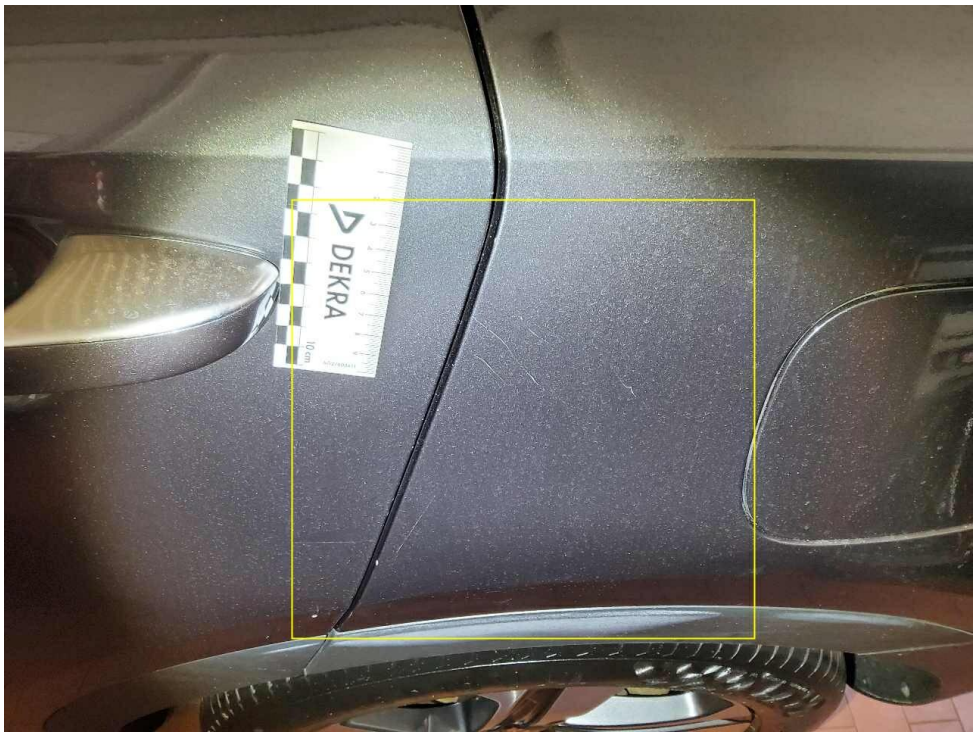
Bild 27 : Türe hinten links verkratzt und eingedellt

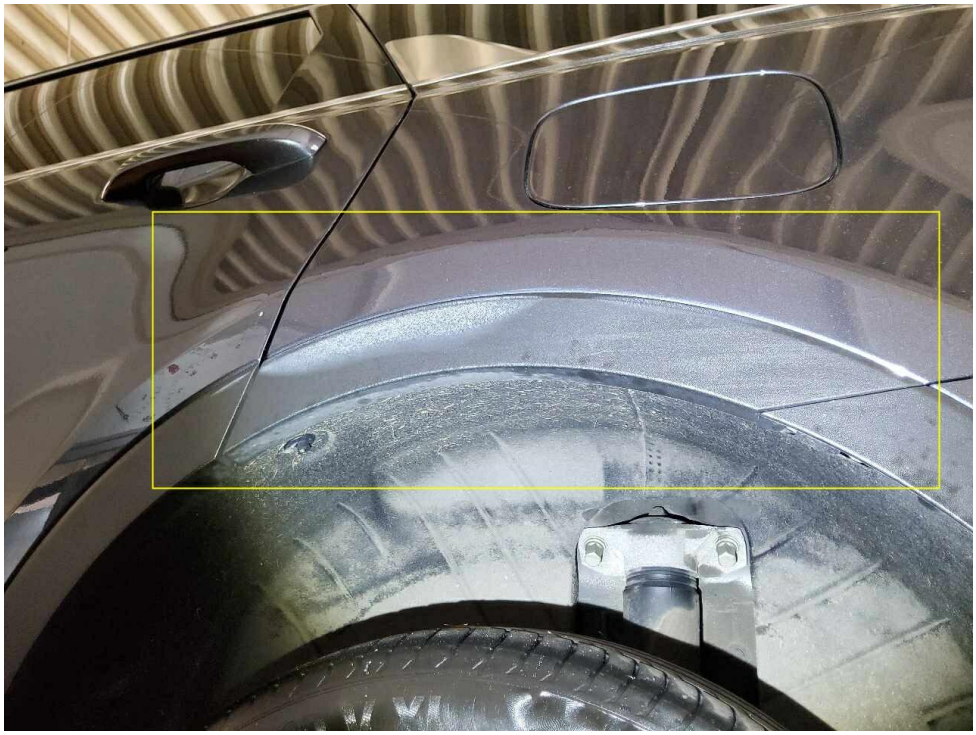
Bild 28 : Seitenwand links verkratzt

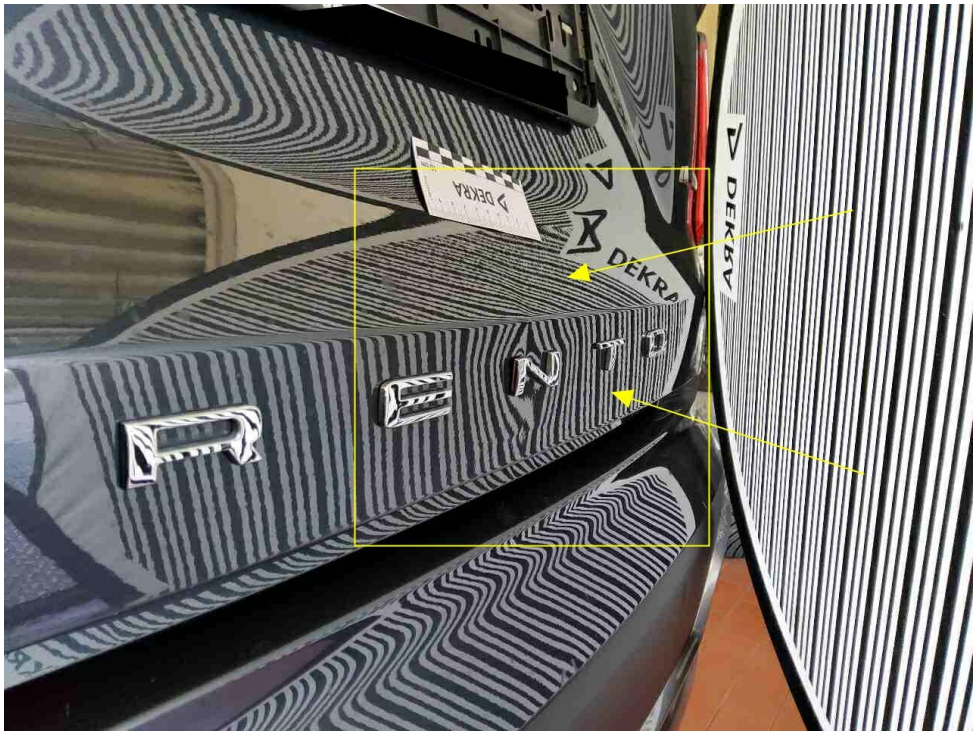
Bild 29 : Blende Radlauf hinten links deformiert

Bild 30 : Heckklappe verkratzt und unterhalb eingedellt

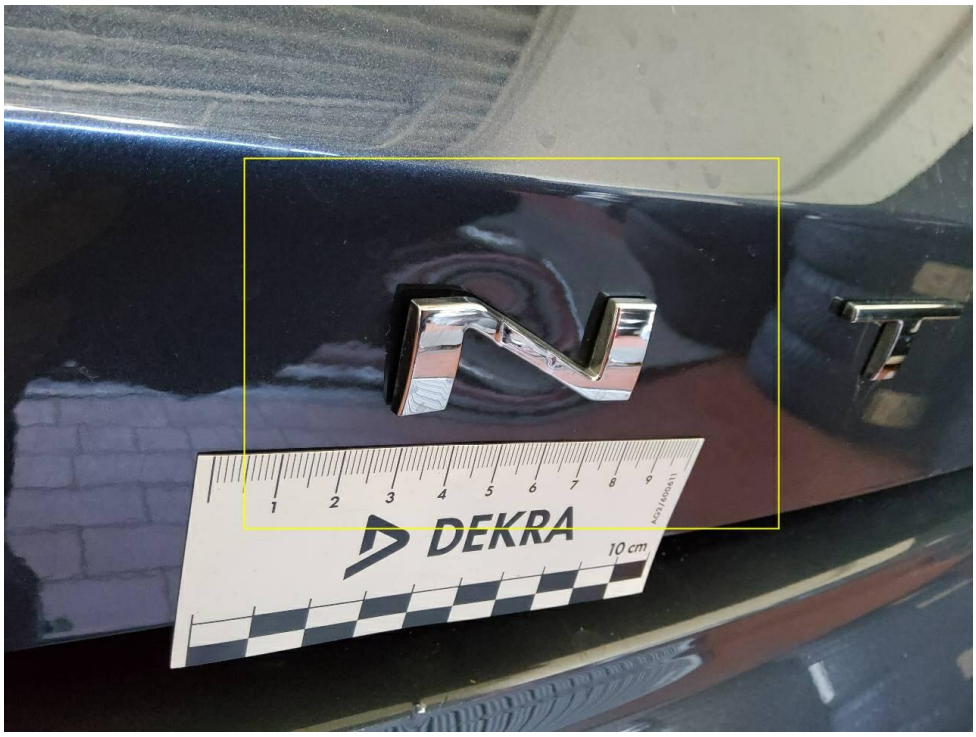
Bild 31 : Heckklappe verkratzt und unterhalb eingedellt

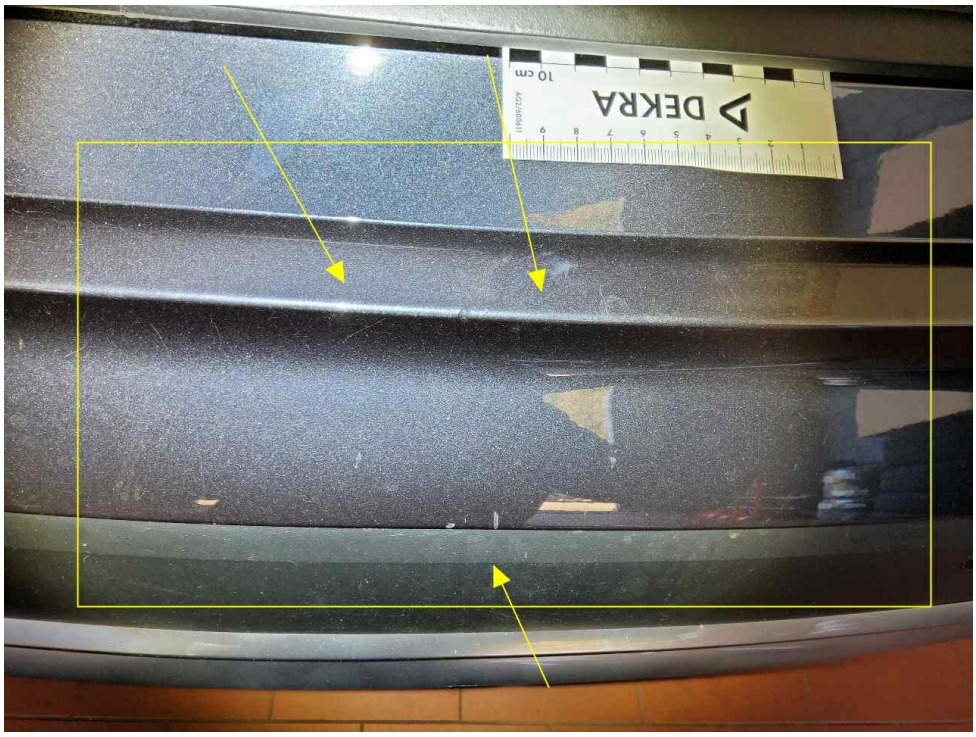
Bild 32 : Schriftzug Heckklappe beschädigt

Bild 33 : Stoßfänger hinten mittig verkratzt

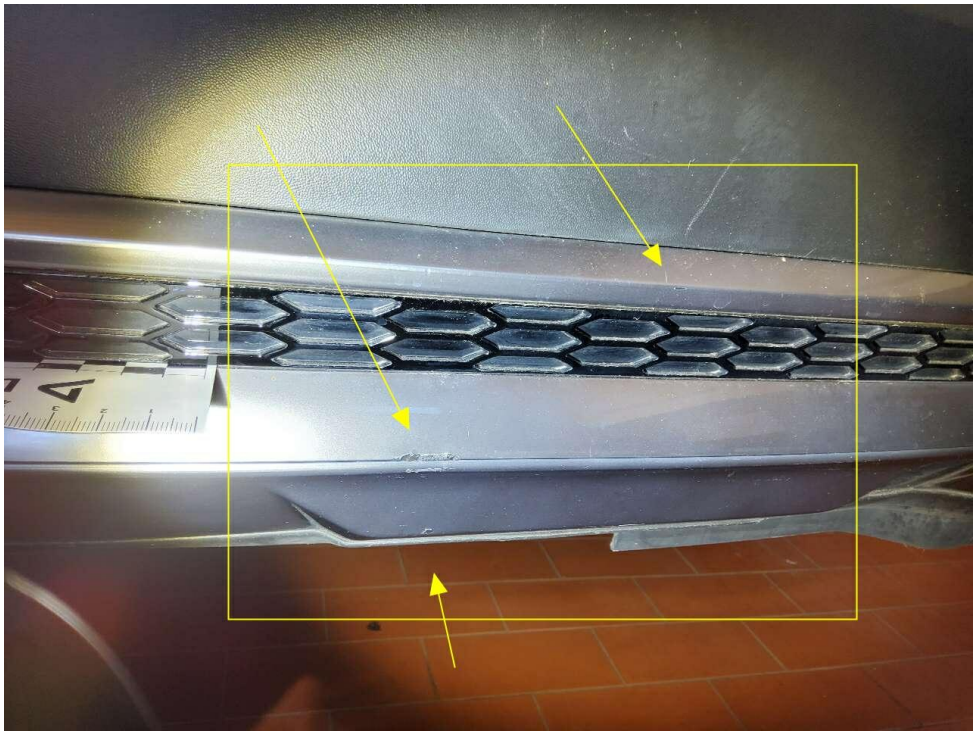
Bild 34 : Stoßfänger hinten mittig verkratzt

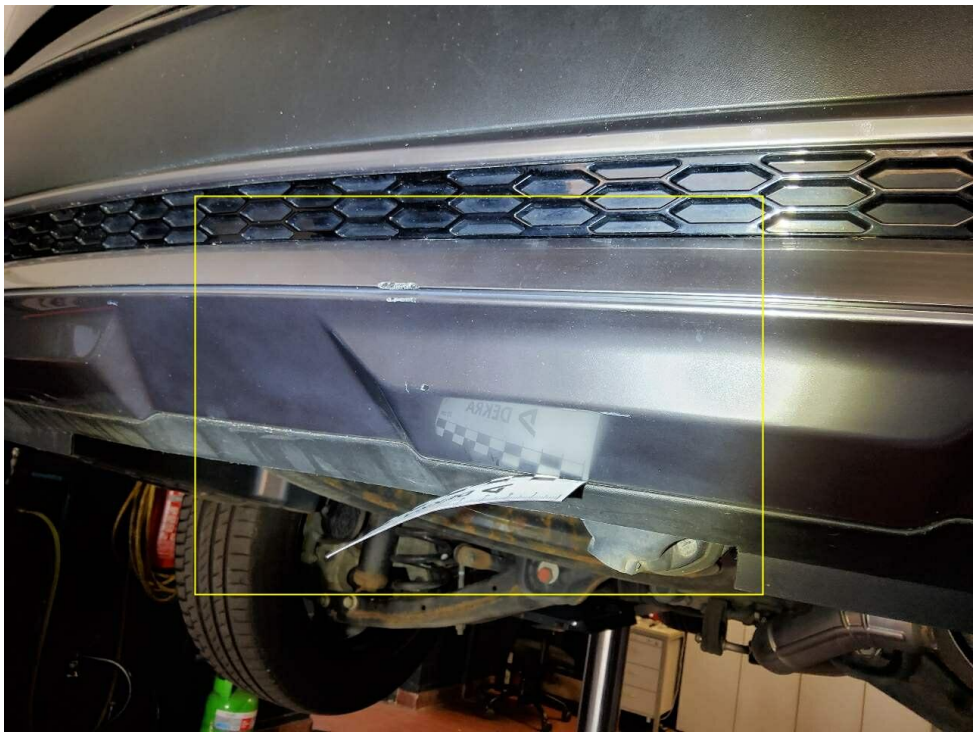
Bild 35 : Stoßfängerverkleidung hinten unten verkratzt

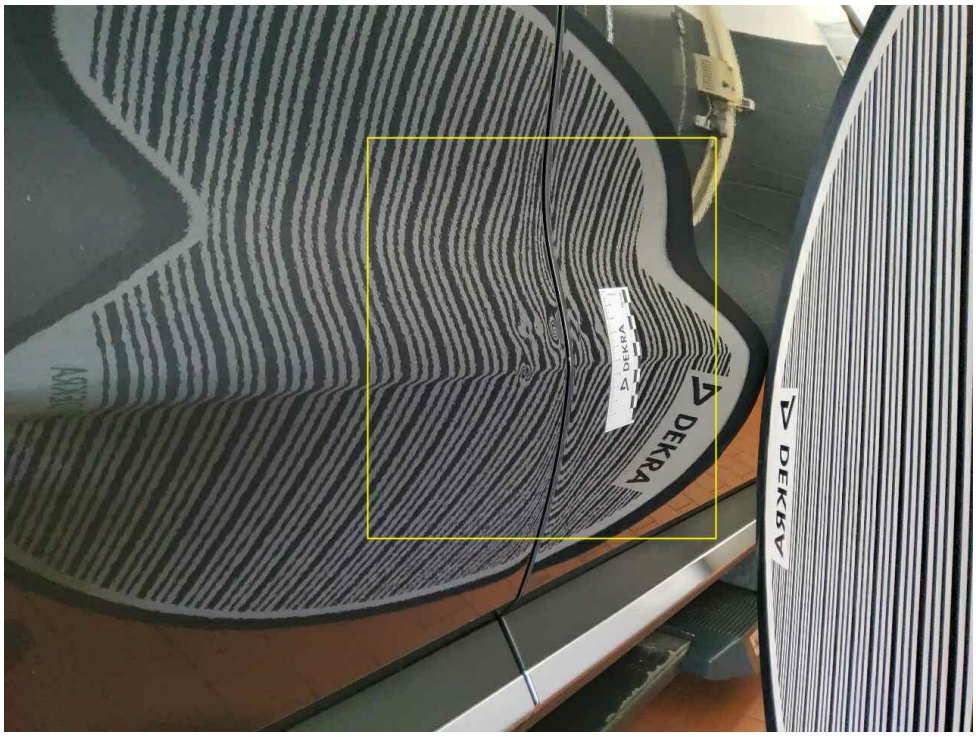
Bild 37 : Türe hinten rechts verkratzt und delle

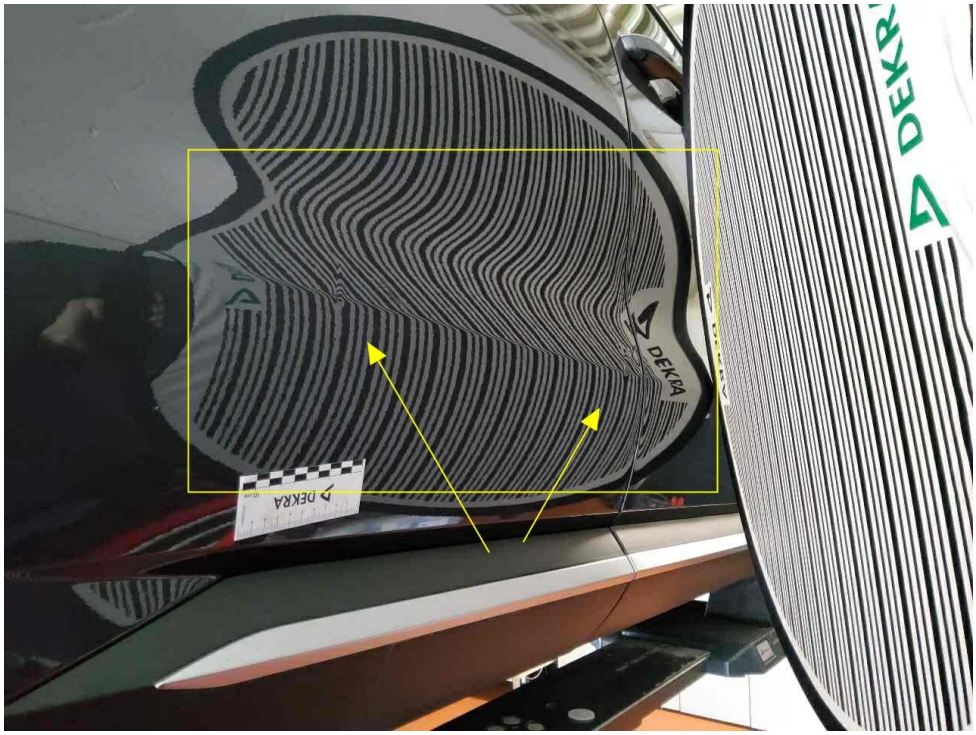
Bild 38 : Türe hinten rechts verkratzt und delle

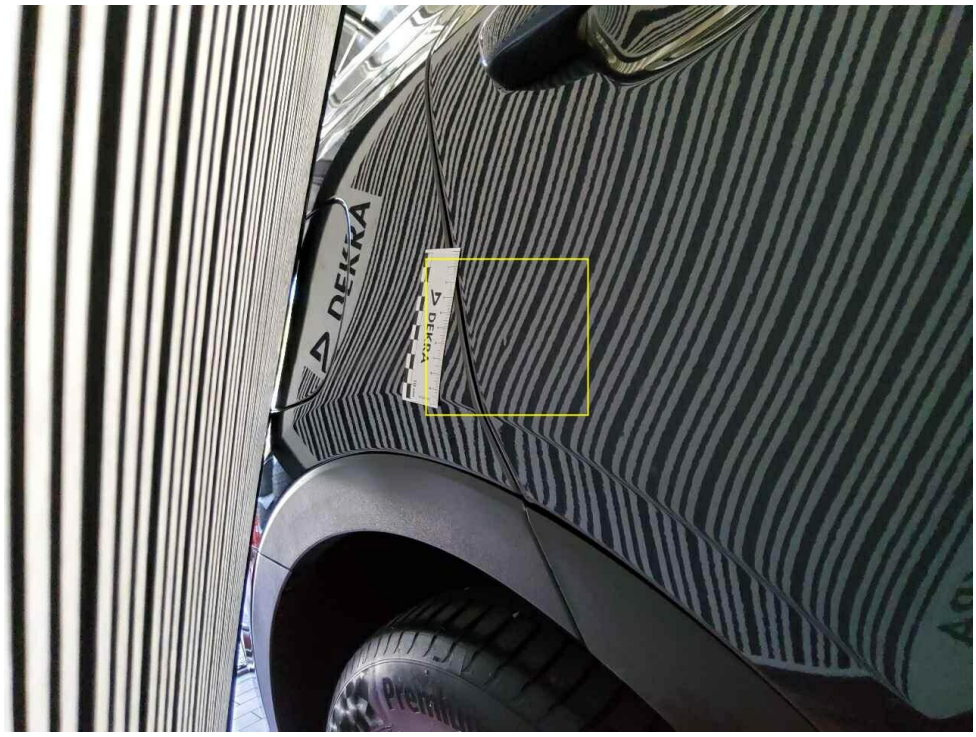
Bild 39 : Türe hinten rechts verkratzt und delle

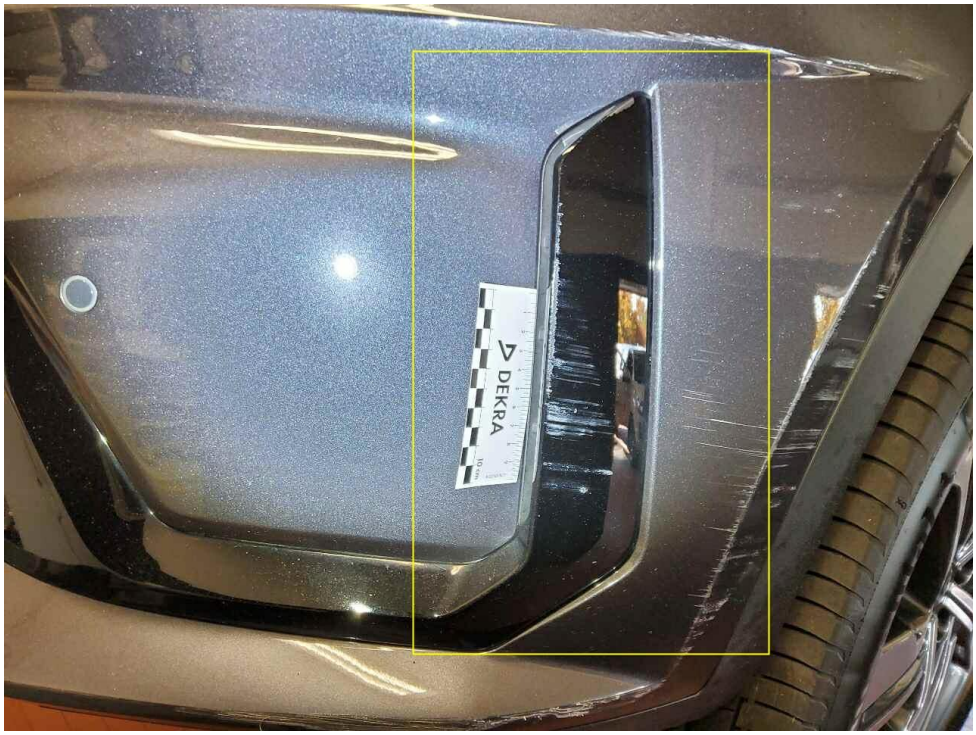
Bild 44 : Stoßfänger Spoiler vorne rechts verkratzt

Bild 45 : Schaden vorne links

Bild 46 : Schaden vorne links

Bild 47 : Schaden vorne links

Bild 48 : Schaden vorne links

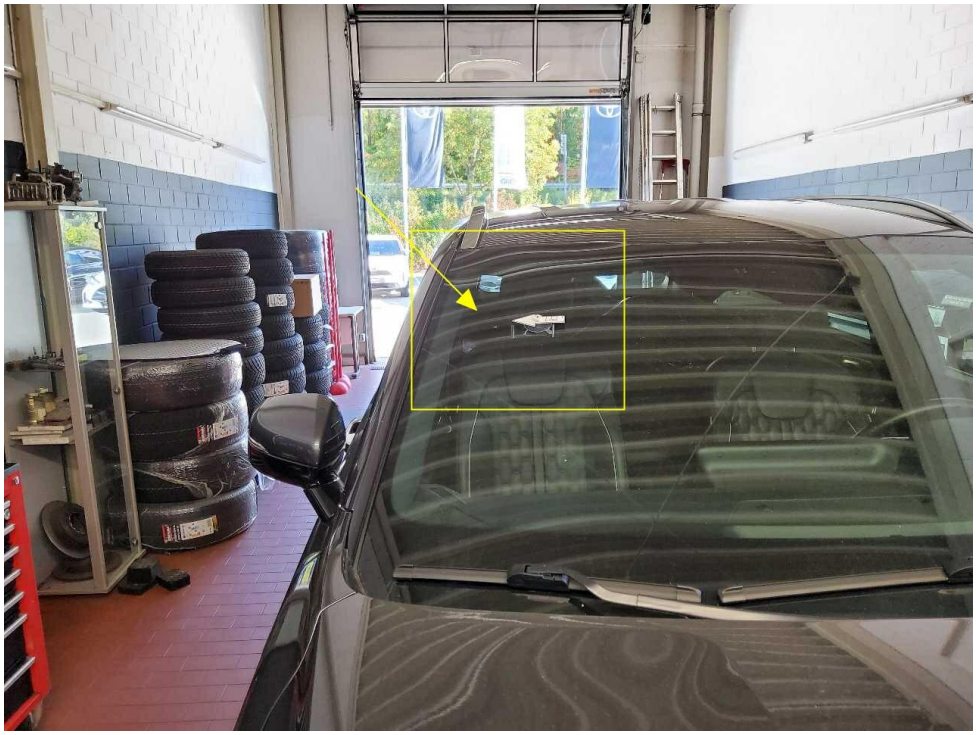
Bild 49 : Schaden vorne links

Bild 50 : Schaden vorne links

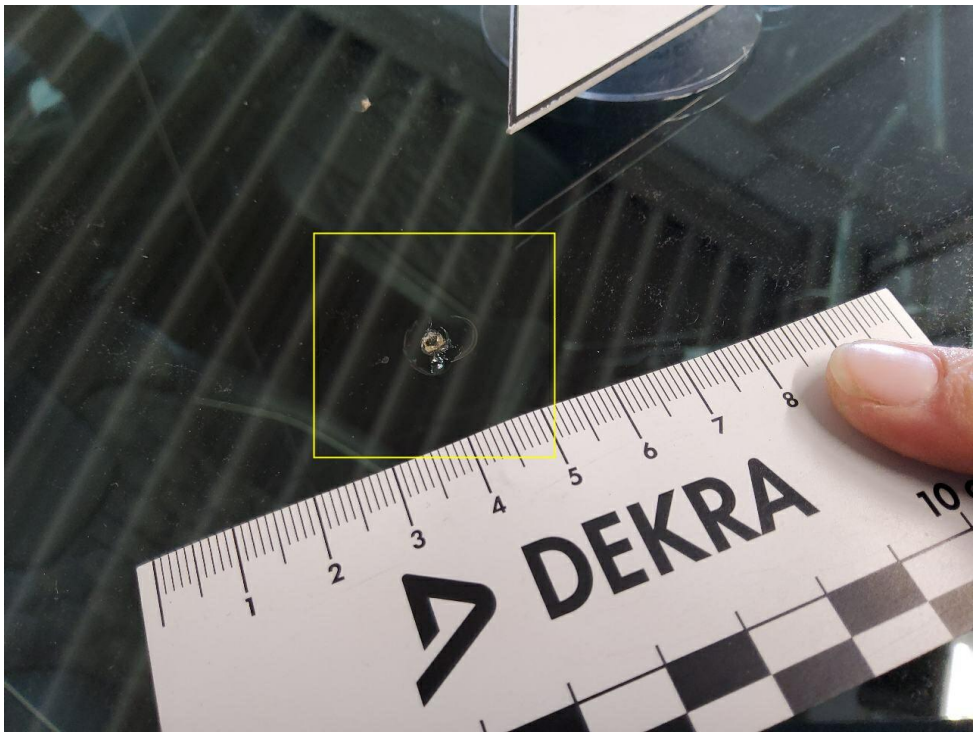
Bild 51 : Frontscheibe Steinschlag mit Rissbildung

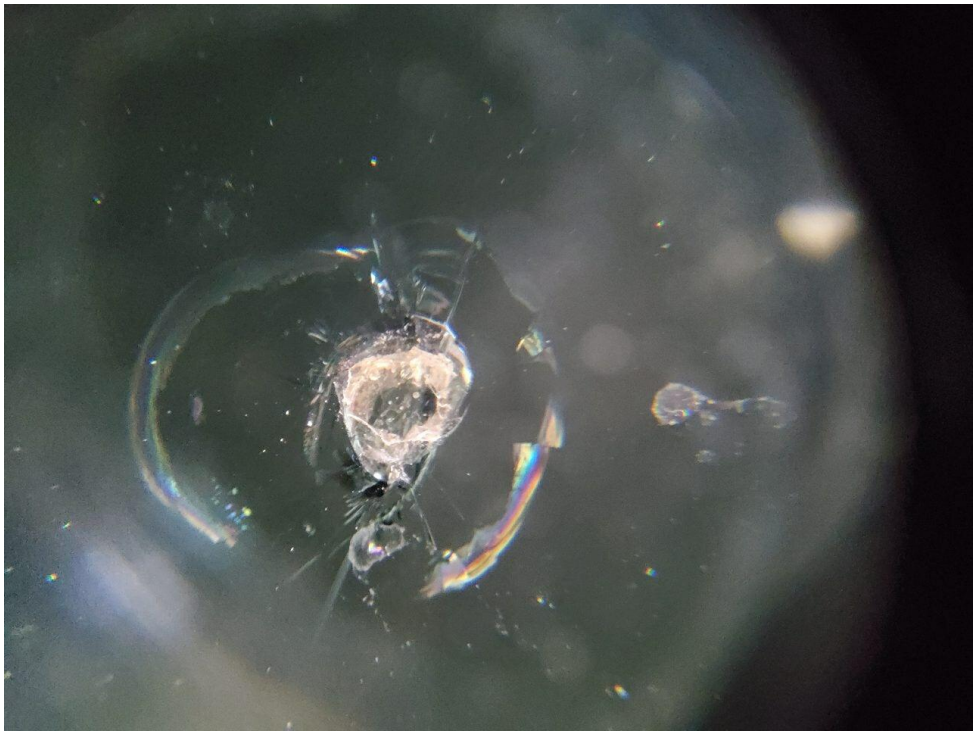
Bild 52 : Frontscheibe Steinschlag mit Rissbildung

Bild 53 : Frontscheibe Steinschlag mit Rissbildung

Bild 54 : Winterfelge vorne links verkratzt

Bild 55 : Motorhaube Steinschlag mit Lackbeschädigung
