Zustandsbericht

Protokollnummer:	48083678
Auftrags-Nr / Referenz:	52100741
Besichtigungsdatum:	01.10.2026

Hersteller / Modell	Tesla Model Y Long Range Dual Motor AWD		
Kennzeichen	PB-C 404E	**Vehicle Identification number**	XP7YGCEKXPB227796
Erstzulassung	16.10.2023	**Laufleistung (abgelesen)**	68.825 km
HSN/TSN	1480 / ABI 00004	**Kraftstoffart**	Elektro
Fahrzeugart	Mehrzweckfahrzeug	**Antriebsart**	Allradantrieb
Schadstoffklasse	2017/1151	**Getriebe / Anzahl Gänge**	Direktantrieb
Farbe	Solid Black	**Besichtigungszustand**	bedingt: Licht/Nässe/Schmutz
Leistung	190 kW	**Nächste HU**	10/2026
Wartungsheft / Nachweis	digitaler Nachweis / vollständig	**Restlauf bis Service**	
Letzte Wartung		**Polsterart**	Leder
Vorschaden	Keine Feststellbar	**Polsterfarbe**	Schwarz
Nachlackierung	Keine Feststellbar	**zul. Gesamtgewicht**	2.518 kg
Dokumente	ZB I vorhanden (Kopie)	**Anzahl Halter**	1
Schlüssel soll/ist	2/1	**Anzahl Sitze / Türen**	5 / 5
Vertragsnummer	52100741	**Re-Import**

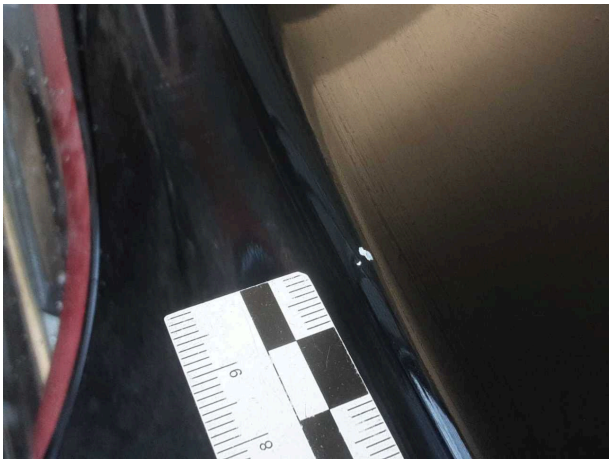
Nr.	Bauteilgruppe	Beschreibung
1	Heckklappe/-tür	Heckklappe - beklebt/ beschriftet - entfernen
2	Heckklappe/-tür	Heckklappe - verkratzt / verschürft - Smart Repair

Beschädigung #1: Heckklappe/-tür: Heckklappe - beklebt/ beschriftet - entfernen
