MACADAM
ALFA ROMEO STELVIO

Information véhicule

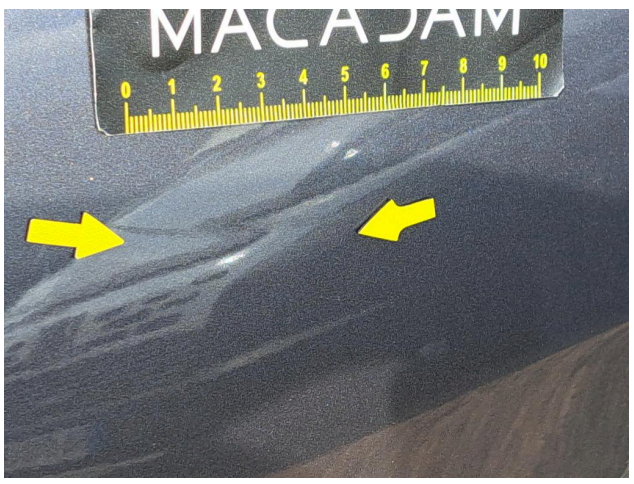
Aile ARG
Griffe(s)
Lustrage
Gauche

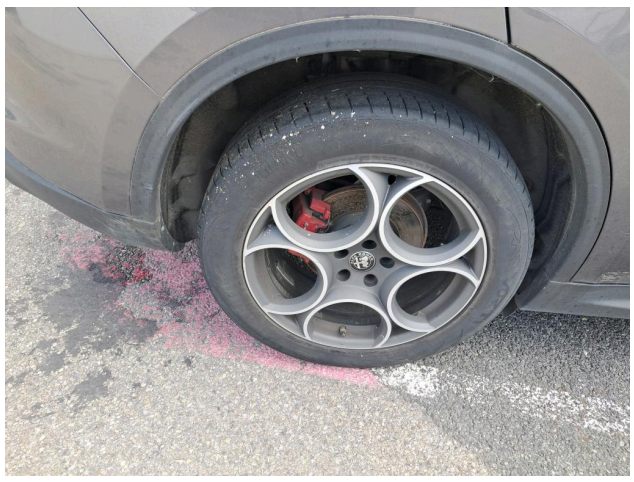
Pneu ARD

Hors tolérance
