LVV Nr	409785
Hersteller	Seat
Model	Ibiza
Variante	Style 1.0 TSI
Listenpreis	19.193,28
VIN	VSSZZZKJ3PR133878
Erstzulassungsdatum	1.6.2023
Kennzeichen	M MN2219

DEKRA-Nr: 0225 / 0100036836 / 2026 / B089560000153 vom 07.10.2026

Zustandsbericht / Minderwertgutachten

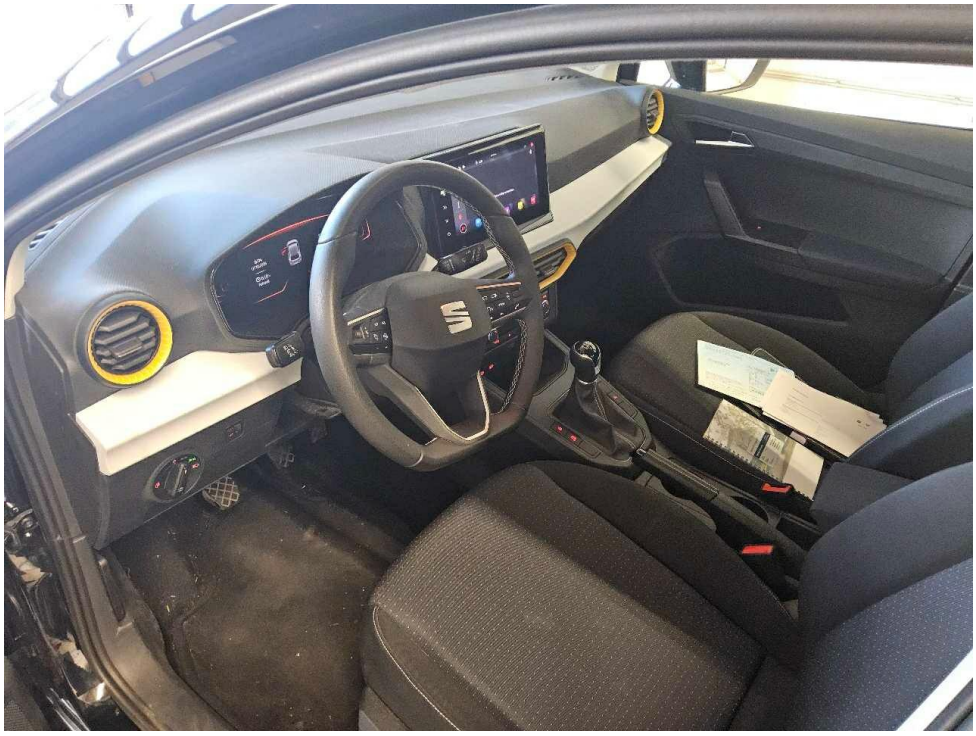
Bild 8 : Durch geöffnete Fahrertüre: Fahrersitz, Armaturenbrett und Schalthebel

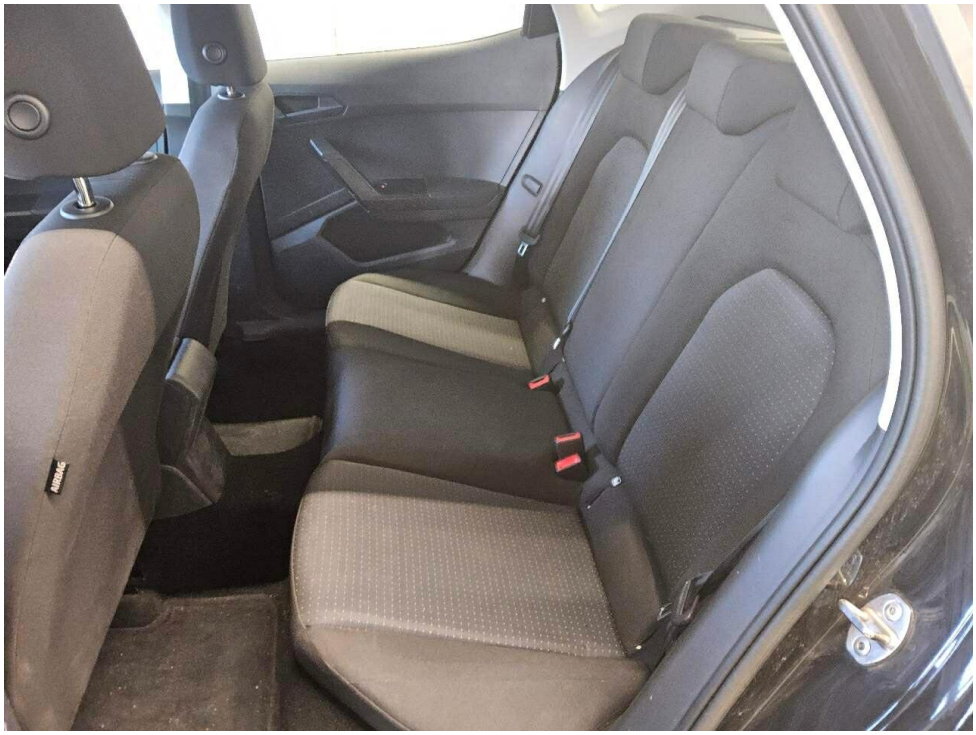
Bild 9 : Durch geöffnete hintere Tür: Rücksitzbank

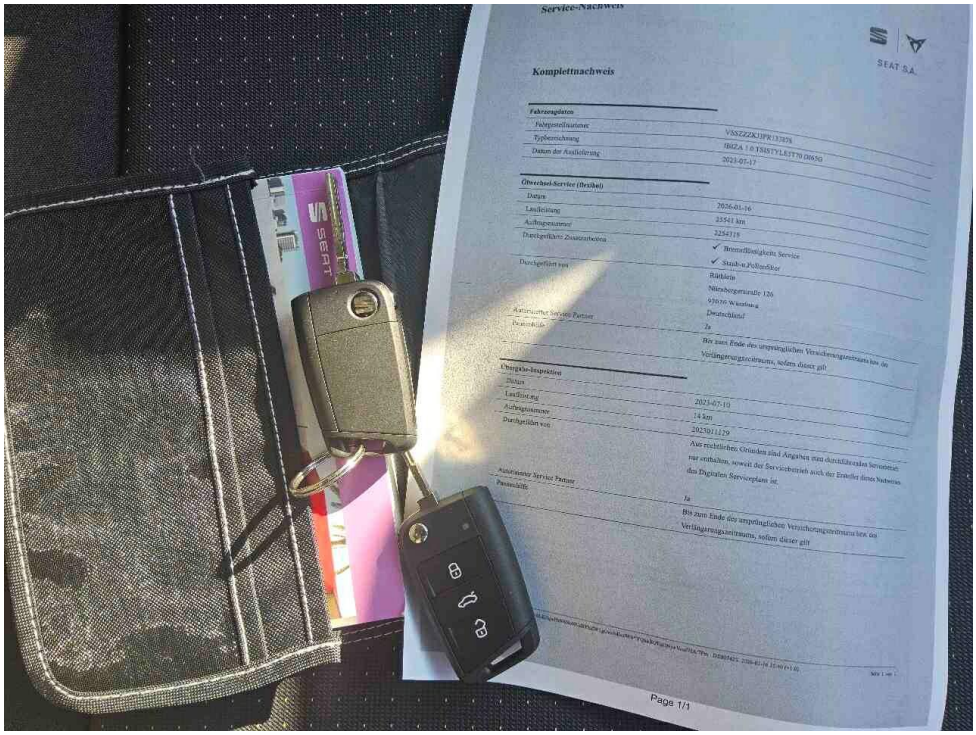
Bild 11 : Serviceheft letzter Eintrag, alle Fahrzeugschlüssel, Bordmappe

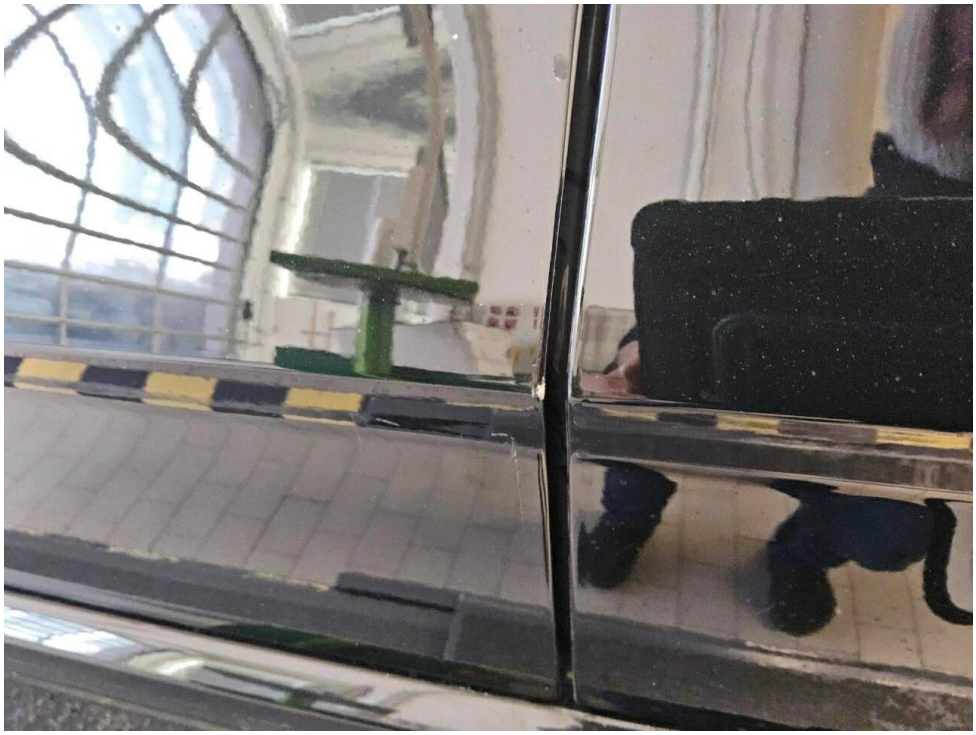
Bild 17 : Tür vorne links Türkante, verschrammt, Gebrauchsspur

Antennenstab Bissspuren, (Bild 19)
Seitenteil hinten links Kniestück, eingedellt, Gebrauchsspur (Bild 18)
Tür vorne links Türkante, verschrammt, Gebrauchsspur (Bild 17)
Tür vorne rechts Türkante, verschrammt, Gebrauchsspur (Bild 16)

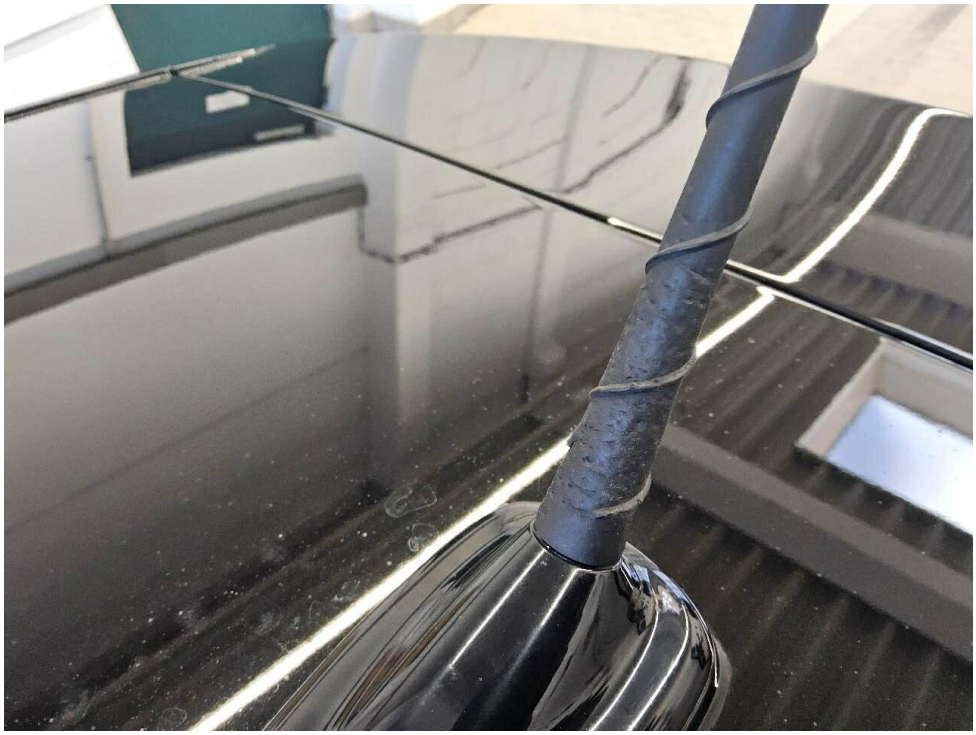
Bild 19 : Antennenstab Bissspuren
