BMW 5 TOURING (G61)(2024->) 520 D XDRIVE M SPORT MILD-HYBRID 145 KW (MOTOR 2,0 LTR. - 145 KW DIESEL) 5-TÜRIG

VIN: WBA21GW020CV07189

Bewertungsdetails

Bewertungsort
TGC Wegberg

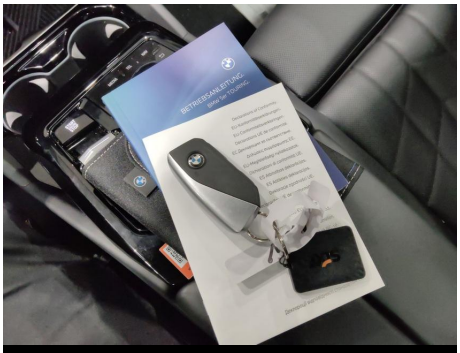
Fehlteile/Zubehör / Füllflasche Nothilfekit

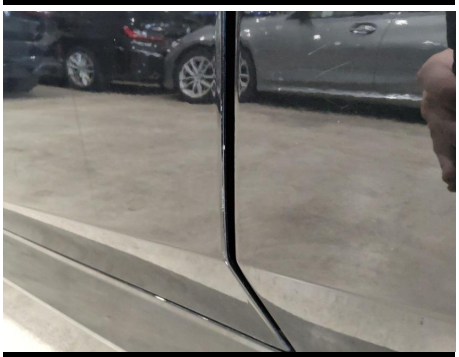
008	Tür / Vorne Links	Kratzer	Smart Repair

Tür / Vorne Links / Kratzer

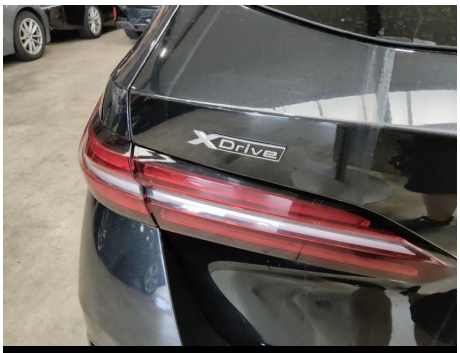
010	Schriftzug Heckklappe / Kofferraumtür / Rechts	Beklebt	Ersetzen

Schriftzug Heckklappe / Kofferraumtür / Rechts / Beklebt

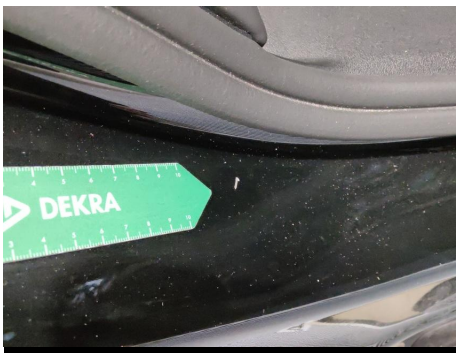
013	Türeinstieg / Hinten Rechts	Kratzer	Lackieren

Türeinstieg / Hinten Rechts / Kratzer

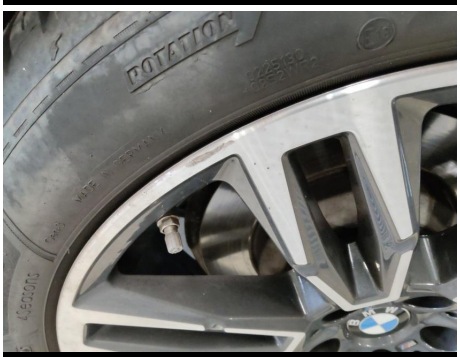
014	Felge / Hinten Rechts Material : Aluminium / Felgen-/Reifendurchmesser : 19 " / Oberfläche : Glanzgedreht	Kratzer	Ersetzen

Felge / Hinten Rechts / Kratzer

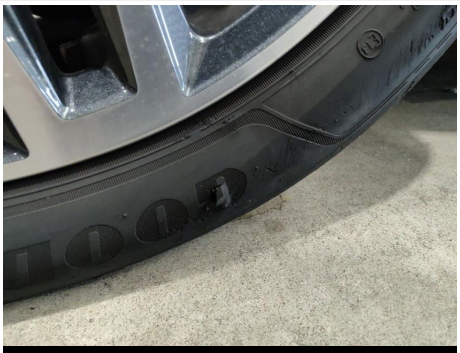
016	Felge / Vorne Rechts Material : Aluminium / Felgen-/Reifendurchmesser : 19 " / Oberfläche : Glanzgedreht	Kratzer	Ersetzen

Felge / Vorne Rechts / Kratzer
