DEKRA-Nr: 0542 / 035135 / 2026 / B090136000465 vom 15.10.2026

Zustandsbericht/Minderwertgutachten-Leasing

Erstzulassung	24.05.2022	Letzte Zulassung	24.05.2022
Fahrzeugart	Transporter	Hersteller	VW
Typ / Verkaufsbez.	Multivan T6.1 Kurz DSG Comfortline	Aufbauart	Kleinbus
Türen	4	Sitzplätze	7
Fahrzeug-Ident.-Nr.	WV2ZZZ7HZNH062143	Maße Länge/Breite/Höhe	4955 / 1904 / 1970 (mm)
Achsen / angetr. Achsen	2 / 1	Radstand (mm)	3000
zul. Gesamtmasse	3000 kg	HSN / TSN	0603 / BUL
Schlüssel-Nr.	20528921	Km-Stand abgelesen	55626
Nächste HU §29 StVZO	06 / 2027	Energiequelle / Kraftstoff	Diesel
Zylinderanzahl	4 / Reihenmotor	Leistung (kW)	110
Hubraum (ccm)	1968	Schadstoffklasse:	EURO6;WLTP;AP;PI/CI; M, N1 I
Antriebsart	Frontantrieb	Getriebe / Gänge	Automatik / 7
Felgen	Leichtmetall	Farbe	Grau Rot / Metallic
Polster / Farbe	Teilleder / Schwarz

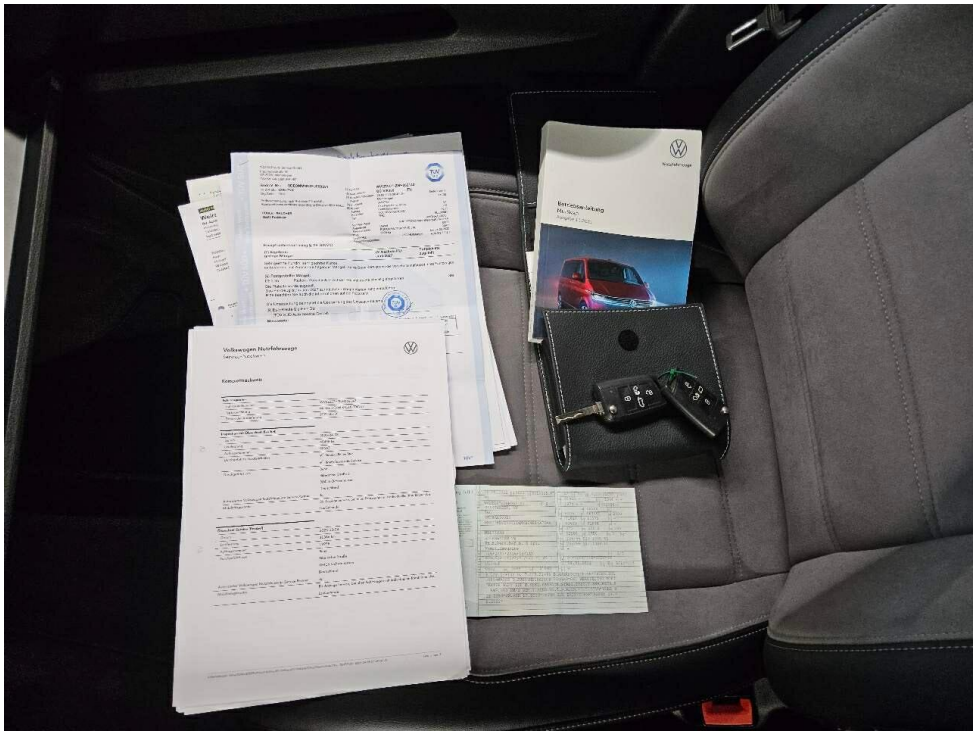
Bild 11 : Serviceheft letzter Eintrag, alle Fahrzeugschlüssel, Bordmappe

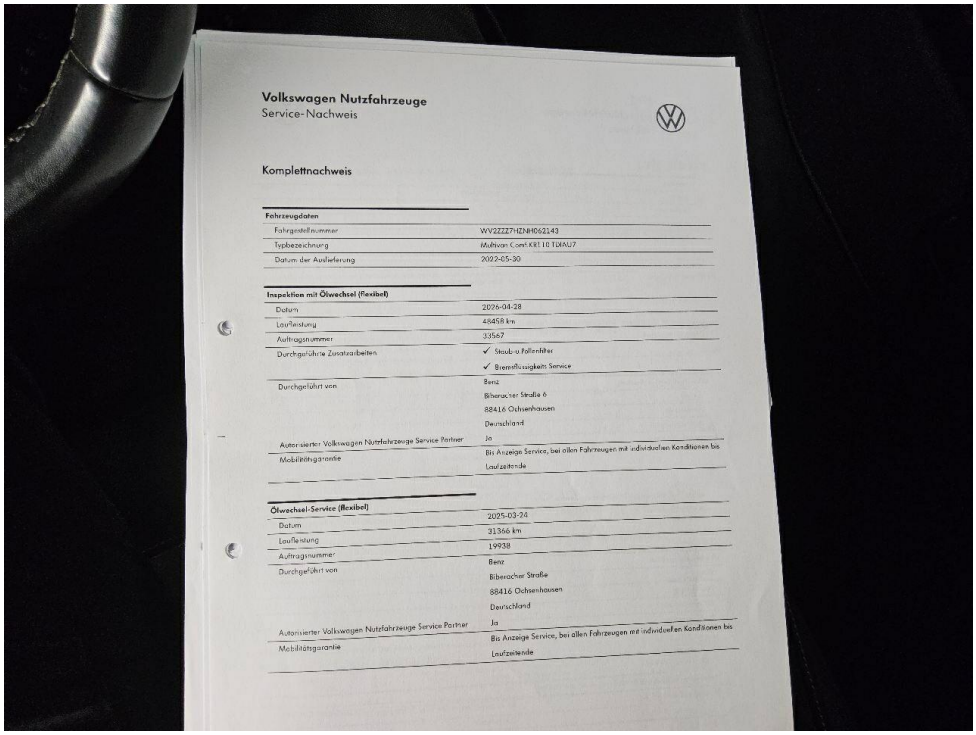
Bild 13 : Wartungsnachweis

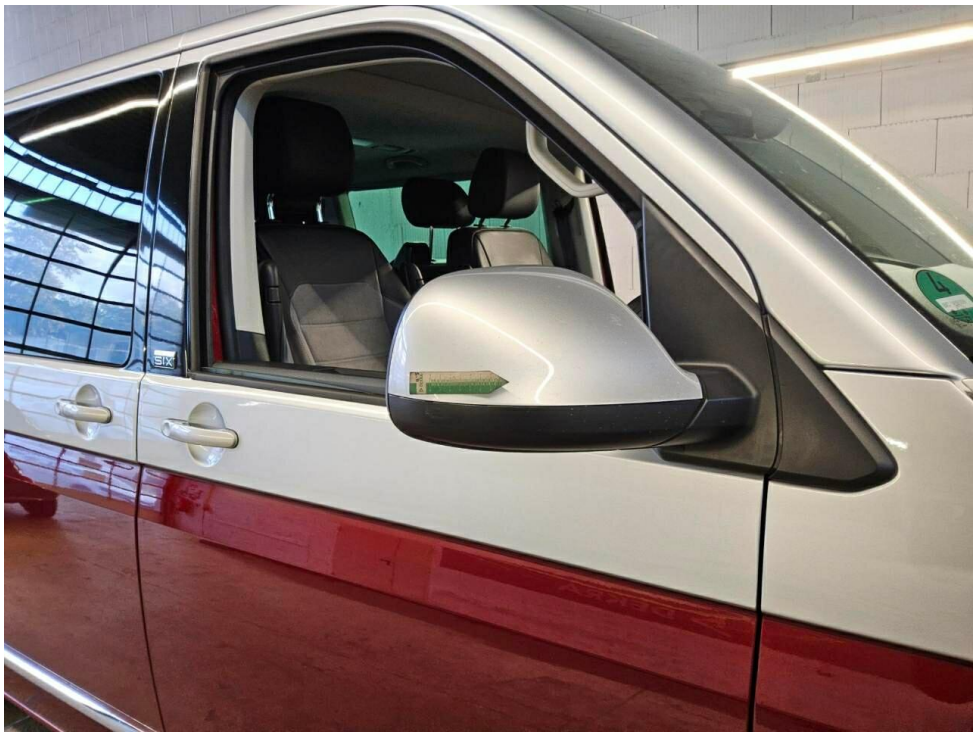
Bild 14 : Außenspiegel rechts Lackierung, zerkratzt, Gebrauchsspur

Bild 15 : Außenspiegel rechts Lackierung, zerkratzt, Gebrauchsspur

Frontscheibe, Steinschlag, Gebrauchsspur (Bild 20, 21)
Motorhaube Lackierung, Steinschlag, Gebrauchsspur (Bild 18, 19)
Stoßfänger vorne Lackierung, Steinschlag, Gebrauchsspur (Bild 16, 17)
Außenspiegel rechts Lackierung, zerkratzt, Gebrauchsspur (Bild 14, 15)

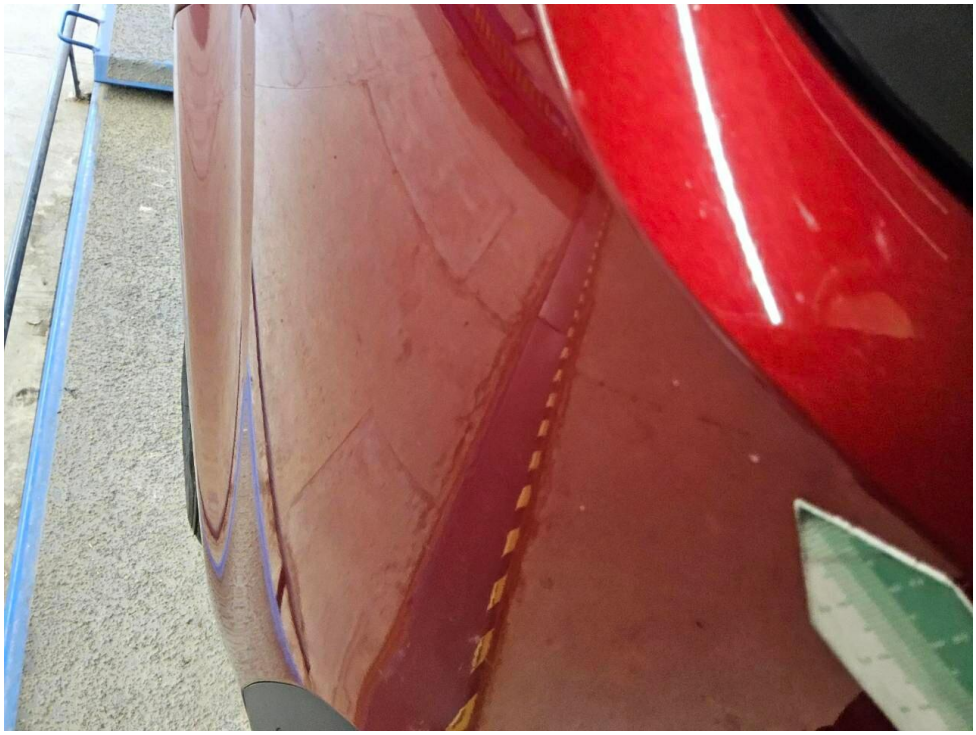
Bild 16 : Stoßfänger vorne Lackierung, Steinschlag, Gebrauchsspur

Bild 17 : Stoßfänger vorne Lackierung, Steinschlag, Gebrauchsspur

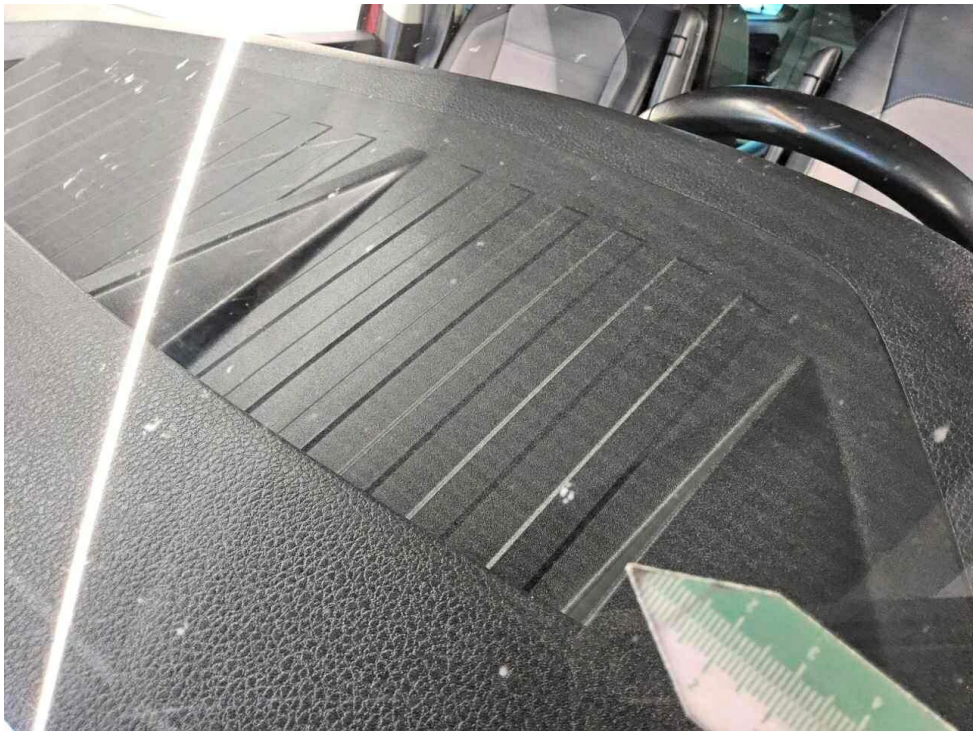
Bild 18 : Motorhaube Lackierung, Steinschlag, Gebrauchsspur

Bild 19 : Motorhaube Lackierung, Steinschlag, Gebrauchsspur

Bild 20 : Frontscheibe, Steinschlag, Gebrauchsspur

Bild 21 : Frontscheibe, Steinschlag, Gebrauchsspur

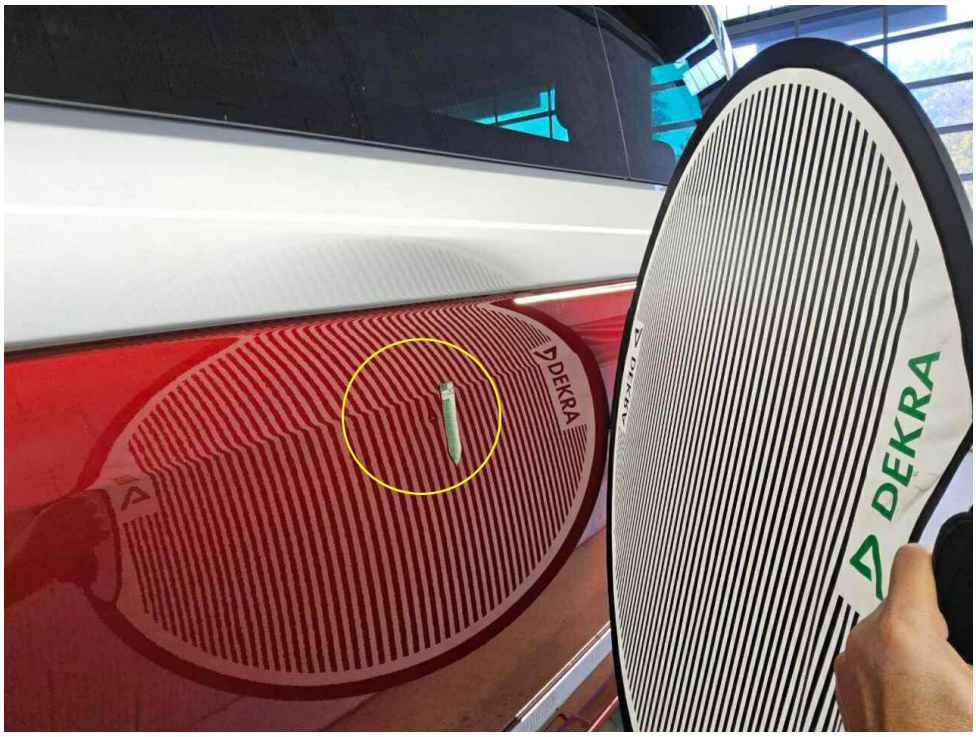
Bild 22 : Seitenteil hinten links, eingedellt, Gebrauchsspur

1. Füllflasche abgelaufen, erneuern (Bild 24)
2. Seitenteil hinten links, eingedellt, drücken

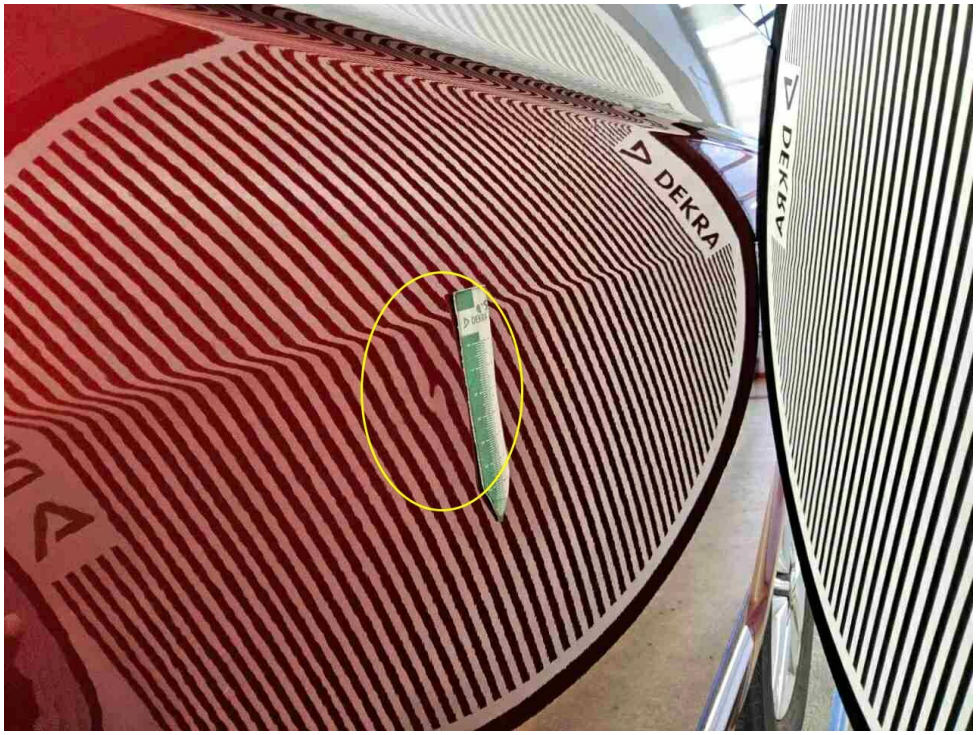
Bild 23 : Seitenteil hinten links, eingedellt, Gebrauchsspur

Bild 24 : Füllflasche abgelaufen
