LVV Nr	342538
Hersteller	VW
Model	Passat
Variante	DE - Kb5 2.0 TDI BMT/Start-Stopp EU6d, (Facelift) 2020 - 2024 2.0 TDI
Listenpreis	32.235,30
VIN	WVWZZZ3CZME109358
Erstzulassungsdatum	1.6.2021
Kennzeichen	E DC130

DEKRA-Nr: 0306 / 052972 / 2026 / B074861003198 vom 12.10.2026

Zustandsbericht / Minderwertgutachten

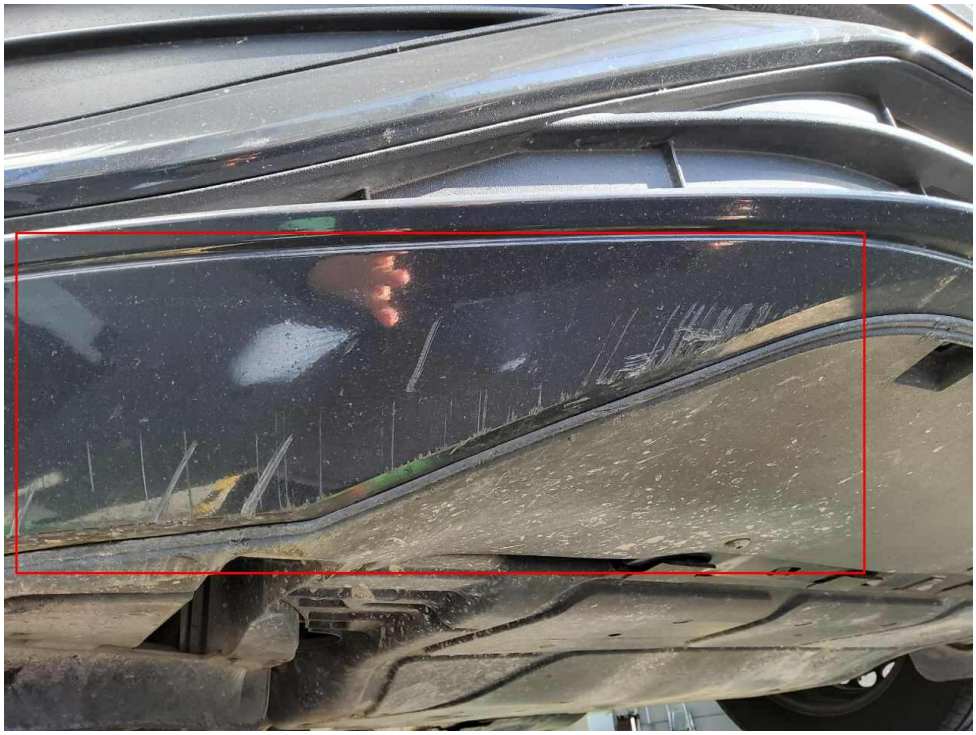
Bild 15 : Stoßfänger vorne Lackierung, verschrammt, lackieren

1. Kotflügel vorne links Lackierung, zerkratzt, smart repair (Bild 26, 27)
2. Stoßfänger vorne Lackierung, verschrammt, lackieren (Bild 14, 15, 16, 17, 18, 19)

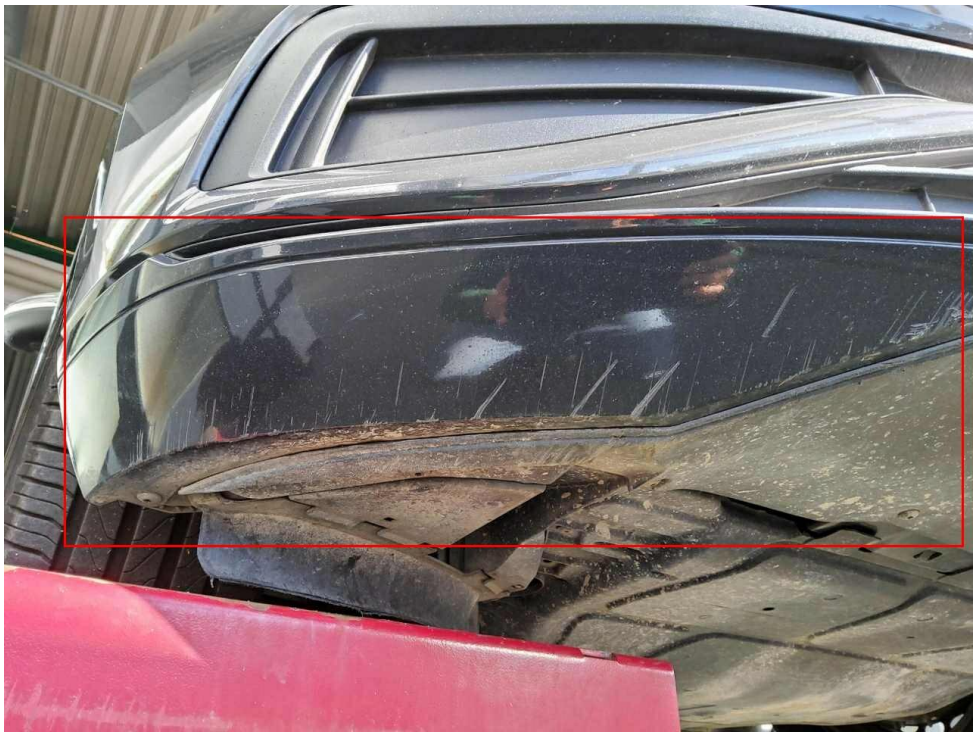
Bild 16 : Stoßfänger vorne Lackierung, verschrammt, lackieren

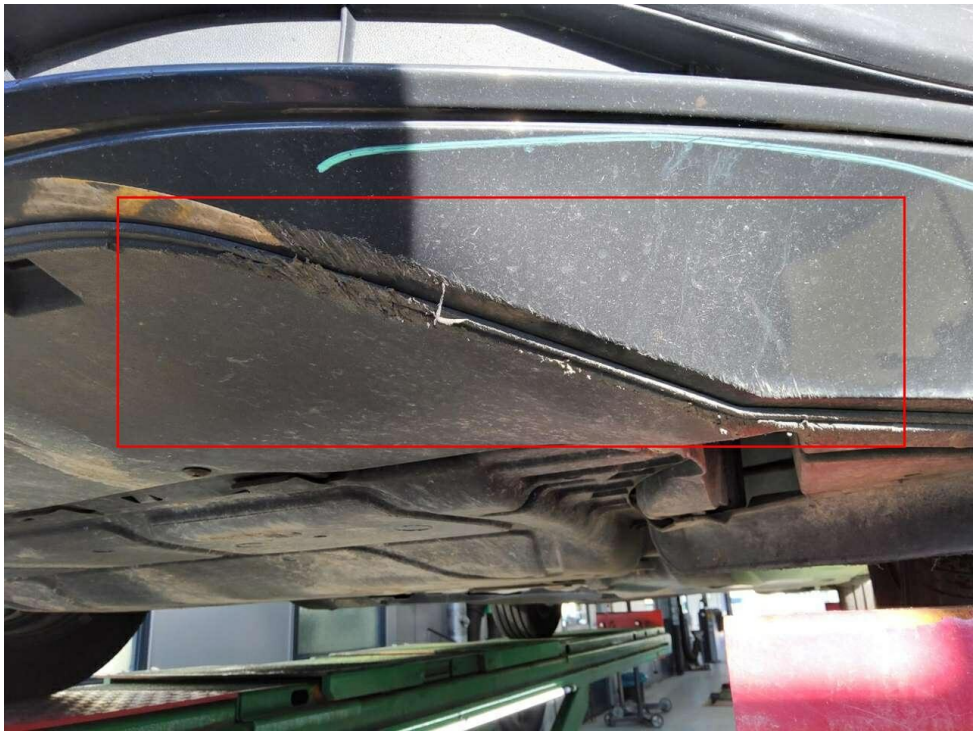
Bild 17 : Stoßfänger vorne Lackierung, verschrammt, lackieren

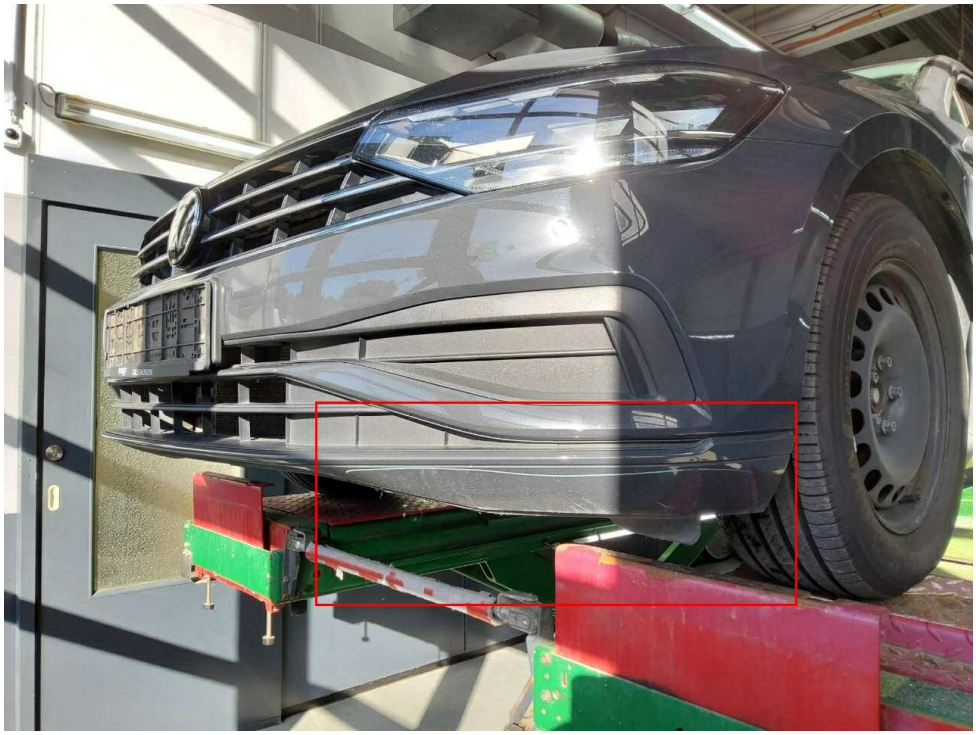
Bild 19 : Stoßfänger vorne Lackierung, verschrammt, lackieren

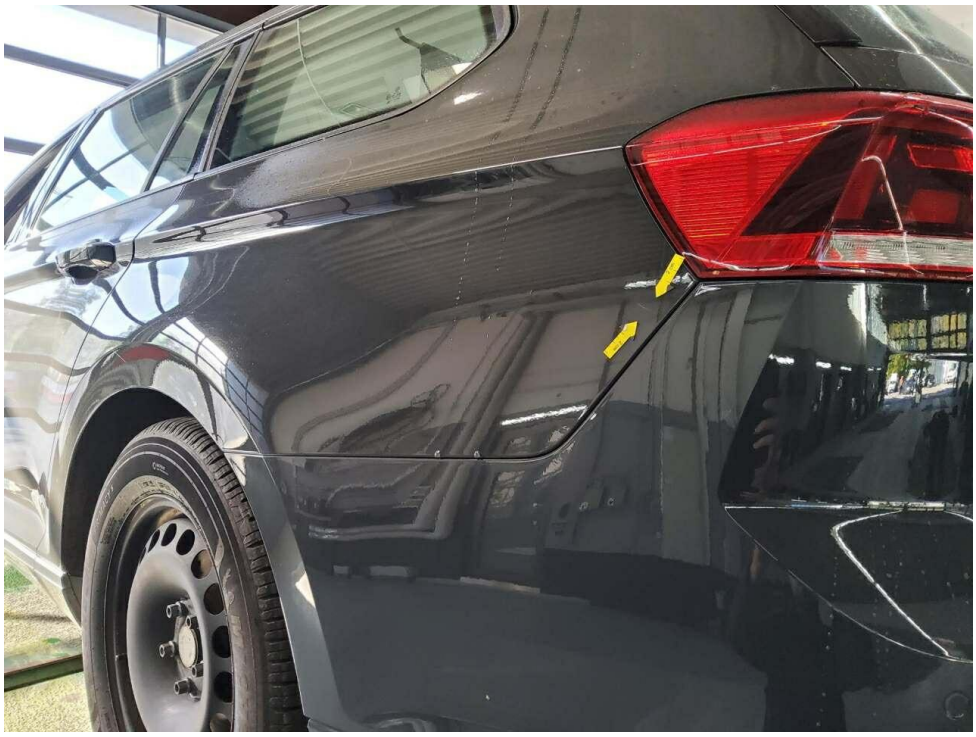
Bild 22 : Seitenteil hinten links Lackierung, zerkratzt, Gebrauchsspur

Spiegelkappe rechts zerkratzt, (Bild 29)
Tür vorne links Lackierung, zerkratzt, Gebrauchsspur (Bild 24, 25)
Seitenteil hinten links Lackierung, zerkratzt, Gebrauchsspur (Bild 22, 23)
Tür hinten rechts, eingedellt, Gebrauchsspur (Bild 20, 21)

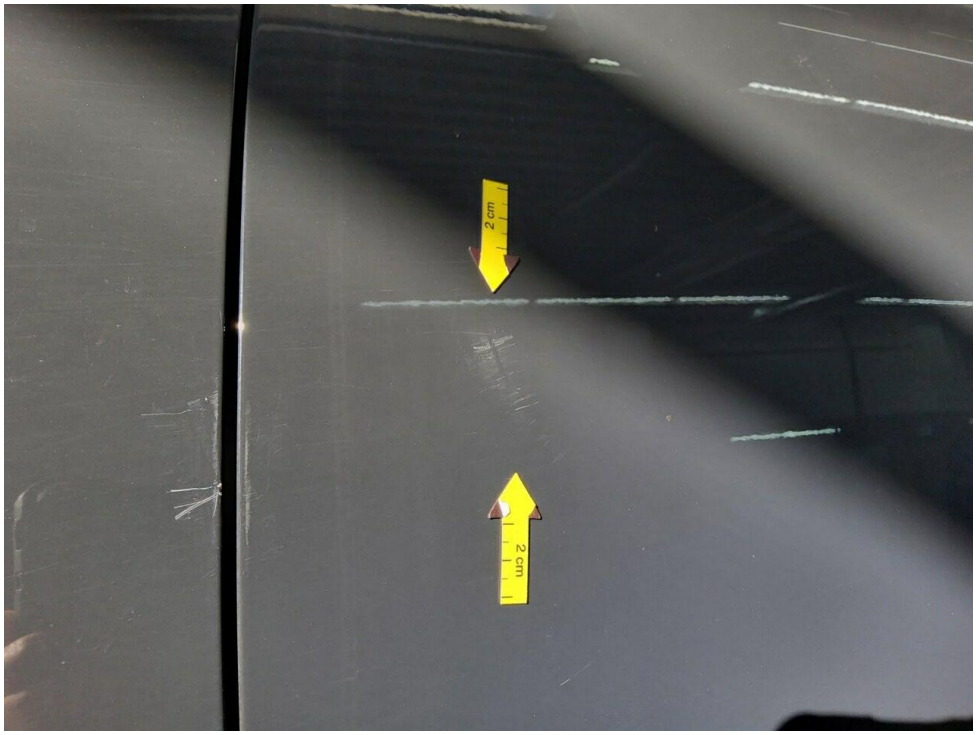
Bild 25 : Tür vorne links Lackierung, zerkratzt, Gebrauchsspur
