BMW

1.5 116D (85KW)

VIN: WBA7M710507L55440

Détails de l'inspection

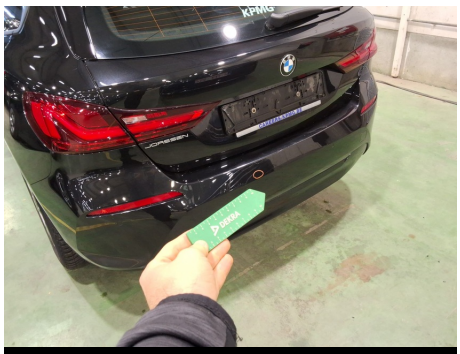
Garniture de hayon ou malle / Arrière / Rayure

010	Garniture de hayon ou malle / Arrière	Rayure	Smart repair
