DEKRA-Nr: 0542 / 035135 / 2026 / B090136000452 vom 09.10.2026

Zustandsbericht/Minderwertgutachten-Leasing

Auftraggeber	Mobility Concept GmbH, Grünwalder Weg 34, 82041 Oberhaching
Besichtigung	09.10.2026

Erstzulassung	04.10.2023	Letzte Zulassung	04.10.2023
Fahrzeugart	PKW	Hersteller	BMW
Marke	BMW	Typ / Verkaufsbez.	420i Cabrio
Aufbauart	Cabriolet	Türen	2
Sitzplätze	4	Fahrzeug-Ident.-Nr.	WBA11AT070CP03948
HSN / TSN	0005 / DEI	Schlüssel-Nr.	10137957
Km-Stand abgelesen	20373	Nächste HU §29 StVZO	10 / 2026
Energiequelle / Kraftstoff	Benzin	Zylinderanzahl	4 / Reihenmotor
Leistung (kW)	135	Hubraum (ccm)	1998
Schadstoffklasse:	EURO6;WLTP;AP;PI/CI; M, N1 I	Antriebsart	Heckantrieb
Getriebe / Gänge	Automatik / 8	Felgen	Leichtmetall
Farbe	Blau / Metallic	Polster / Farbe	Leder / Weiß

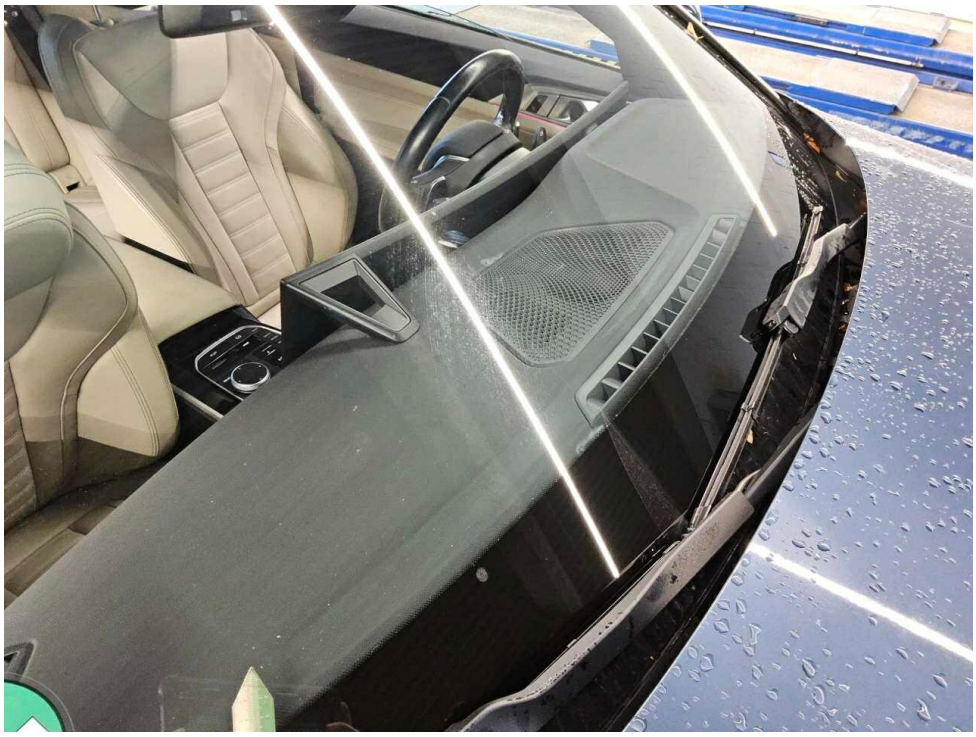
Bild 16 : Frontscheibe, Steinschlag, Gebrauchsspur

Bild 17 : Frontscheibe, Steinschlag, Gebrauchsspur

Bild 18 : Sitz 1. Reihe rechts Sitzbezug, verschmutzt, reinigen

Bild 19 : Sitz 1. Reihe rechts Sitzbezug, verschmutzt, reinigen

Bild 20 : Türverkleidung vorne links eingerissen

1. Türverkleidung vorne links eingerissen, erneuern (Bild 20, 21)
2. LM Felge vorne rechts zerkratzt, smart repair (Bild 22)
3. Sitz vorne links Sitzbezug, verschmutzt, reinigen (Bild 14, 15)
4. Sitz 1. Reihe rechts Sitzbezug, verschmutzt, reinigen (Bild 18, 19)

Frontscheibe, Steinschlag, Gebrauchsspur
(Bild 16, 17)

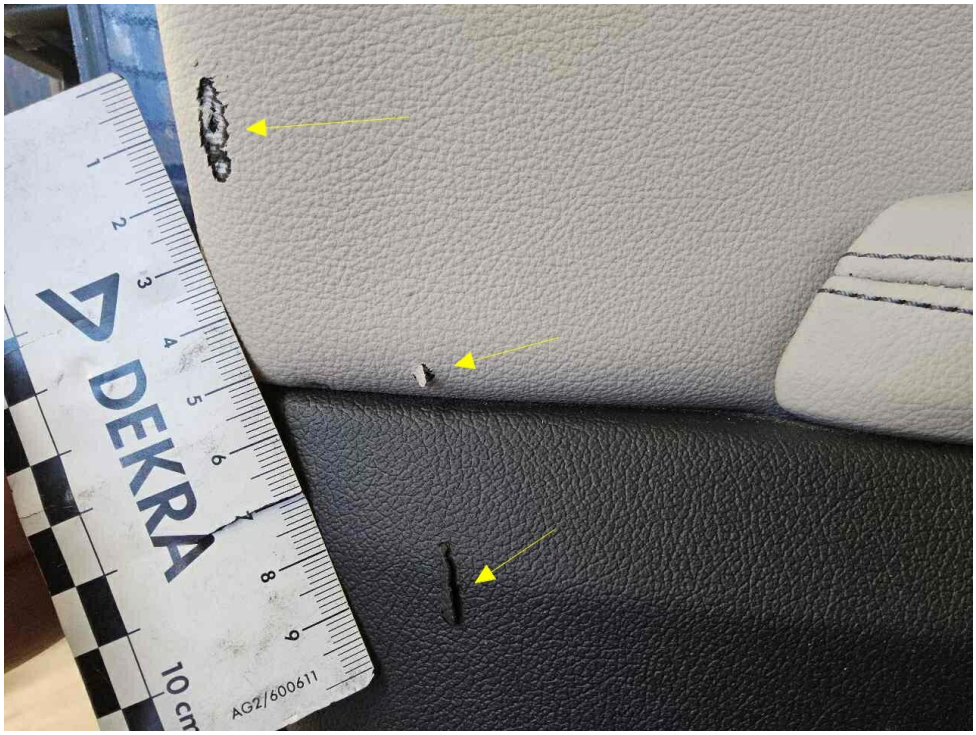
Bild 21 : Türverkleidung vorne links eingerissen

Bild 22 : LM Felge vorne rechts zerkratzt
