Bmw 3 Touring (G21N)(2022->)

VIN	WBA81CY050FP66337
Immatriculation	
Kilométrage	129172 KM
Première immatriculation	21/03/2023
Couleur carrosserie	GRIS

Annexe Photographies des dommages Extérieur

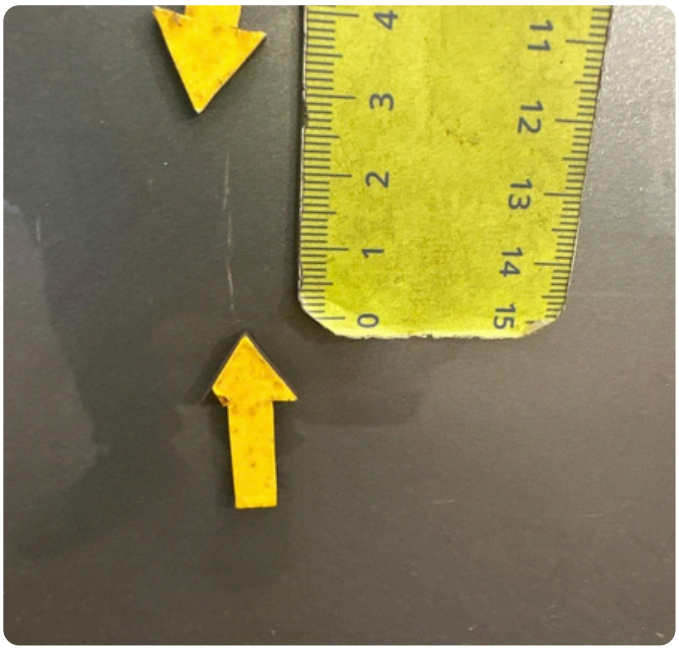
Porte arrière gauche

Type	Enfoncements étendus
Mode de réparation	MEM - Mémoire

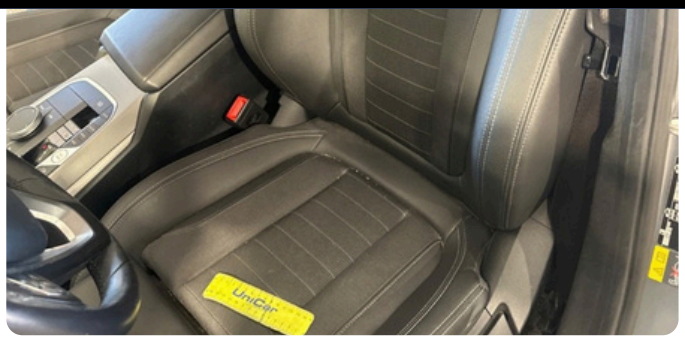
Garniture dossier siège AVG

Type Taches

Mode de réparation F - Forfait
