BMW 1 LIMOUSINE (F70)(07.2024->) 120 MILD-HYBRID 125 KW (MOTOR 1,5 LTR. - 115 KW) 5-TÜRIG

VIN: WBA81GE0307S53268

Bewertungsdetails

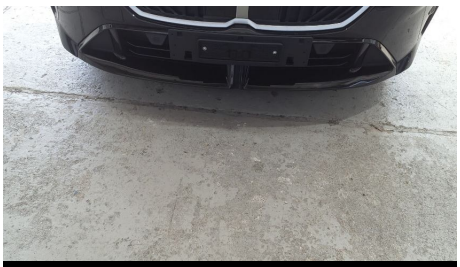
Felge / Vorne Links / Kratzer

Stoßfänger / Vorne / Kratzer

004	Tür / Hinten Links	Kratzer	Akzeptabel
005	Tür / Vorne Links	Kratzer	Akzeptabel
006	Felge / Vorne Links Material : Aluminium / Felgen-/Reifendurchmesser : 18 " / Oberfläche : Glanzgedreht	Kratzer	Ersetzen

007	Stoßfänger / Vorne	Kratzer	Lackieren

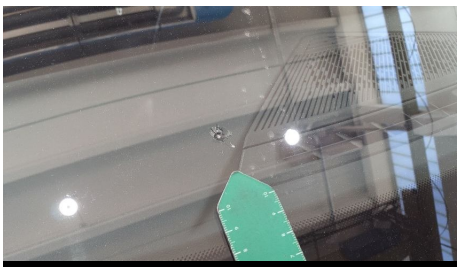
Stoßfänger / Vorne / Kratzer

Spoiler / Vorne / Kratzer

Windschutzscheibe / - / Steinschlag

008	Spoiler / Vorne	Kratzer	Lackieren

009	Motorhaube / -	Steinschlag	Akzeptabel
010	Windschutzscheibe / -	Steinschlag	Ersetzen

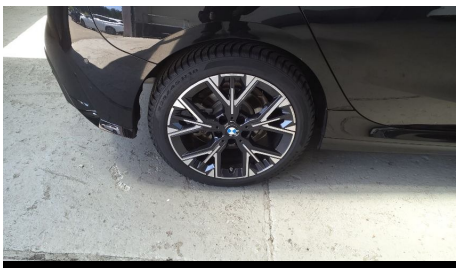
Windschutzscheibe / - / Steinschlag

Felge / Vorne Rechts / Kratzer

Tür / Vorne Rechts / Kratzer

Felge / Hinten Rechts / Kratzer

011	Klebesatz / Vorne	Steinschlag	Ersetzen
012	Felge / Vorne Rechts Material : Aluminium / Felgen-/Reifendurchmesser : 18 " / Oberfläche : Glanzgedreht	Kratzer	Ersetzen

013	Tür / Vorne Rechts	Kratzer	Smart Repair

014	Felge / Hinten Rechts Material : Aluminium / Felgen-/Reifendurchmesser : 18 " / Oberfläche : Glanzgedreht	Kratzer	Ersetzen
