Fahrzeugzustandsbericht - Verkauf

MERCEDES-BENZ E-Klasse

MERCEDES-BENZ E 300 e 9G-TRONIC AMG Line Limousine, 4-türig, Automatik, 9-Gang

Inspektion - ID	**11587558**	Besichtigt am	**05.11.2026 10:43:49**

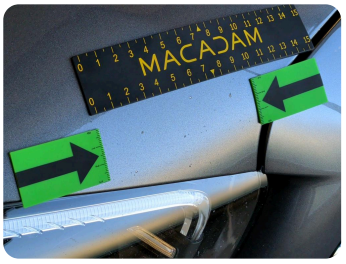
Bauteil	Schadensart	Schweregrad	Reparaturmethode
1 | Türverkleidung hinten rechts	Kratzer	>2 cm - 3 cm	Smart Repair
2 | Motorhaube	Steinschlag	>5 St. / dm²	Lackieren
3 | Alufelge glanzgedreht hinten links	Kratzer	>8 cm - 10 cm	Ersetzen
4 | Alufelge glanzgedreht vorne rechts	Kratzer	>10 cm - 15 cm	Ersetzen
5 | Seitenwand hinten rechts	Delle(n)	>2 cm - 3 cm	Instandsetzen + lackieren
