LVV Nr	454331
Hersteller	VOLVO
Model	XC60
Variante	Core 2.0 B4 MHEV
Listenpreis	50.092,43
VIN	YV1UZK5V5R1750129
Erstzulassungsdatum	1.2.2024
Kennzeichen	M MC1241

DEKRA-Nr: 0542 / 043934 / 2026 / B074294002435 vom 15.10.2026

Zustandsbericht / Minderwertgutachten

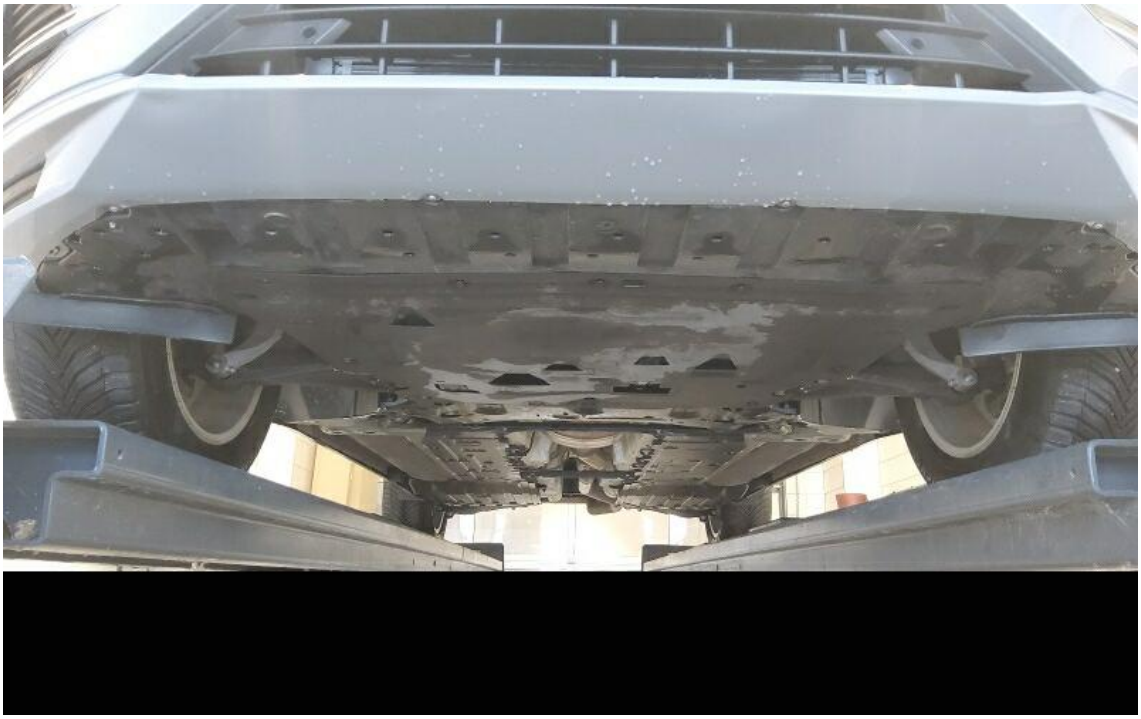
Bild 5 : Fahrzeugunterseite

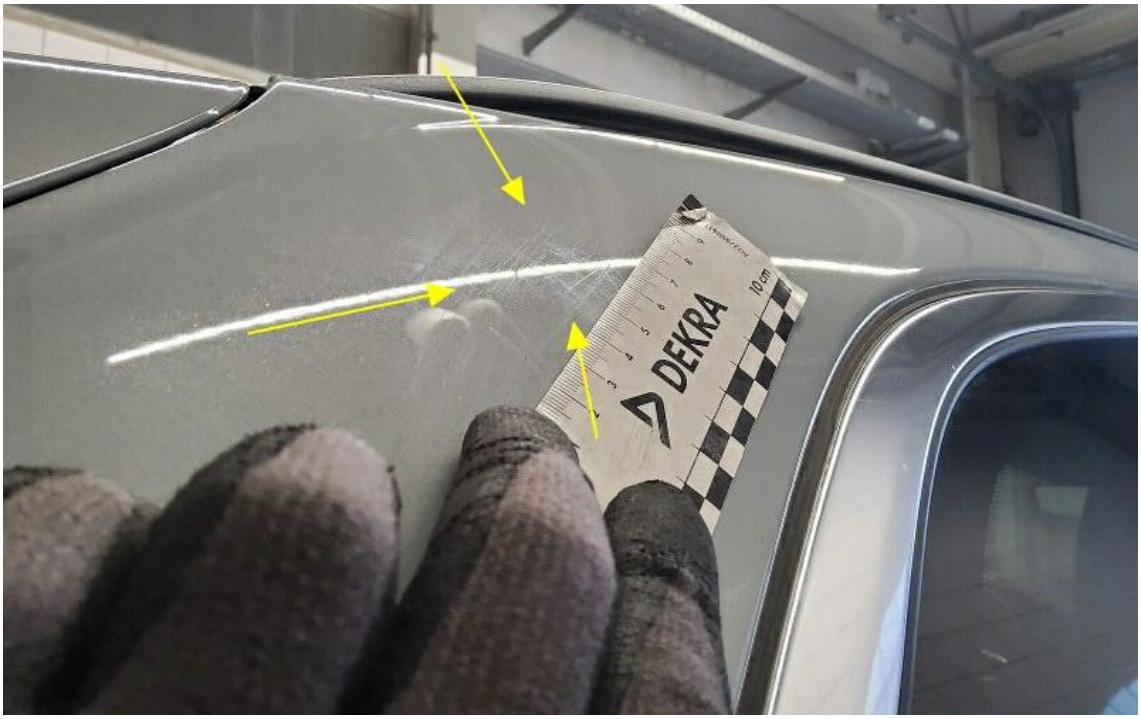
Bild 13 : Dachrahmen rechts Lackierung, zerkratzt, lackieren mit Lackaufbau

Bild 14 : Dachrahmen rechts Lackierung, zerkratzt, lackieren mit Lackaufbau

Bild 15 : Dachrahmen rechts Lackierung, zerkratzt, lackieren mit Lackaufbau

1. Motorhaube, biologischer Rückstand, smart repair (Bild 12)
2. Dach, biologischer Rückstand, smart repair (Bild 22, 23)
3. Tür vorne links, Eindellung an Kante, drücken (Bild 16)
4. Stoßfängerverkleidung vorne, Druckstelle und zerkratzt, instandsetzen (Bild 17, 18, 19, 20, 21)
5. Dachrahmen rechts Lackierung, zerkratzt, lackieren mit Lackaufbau (Bild 13, 14, 15)

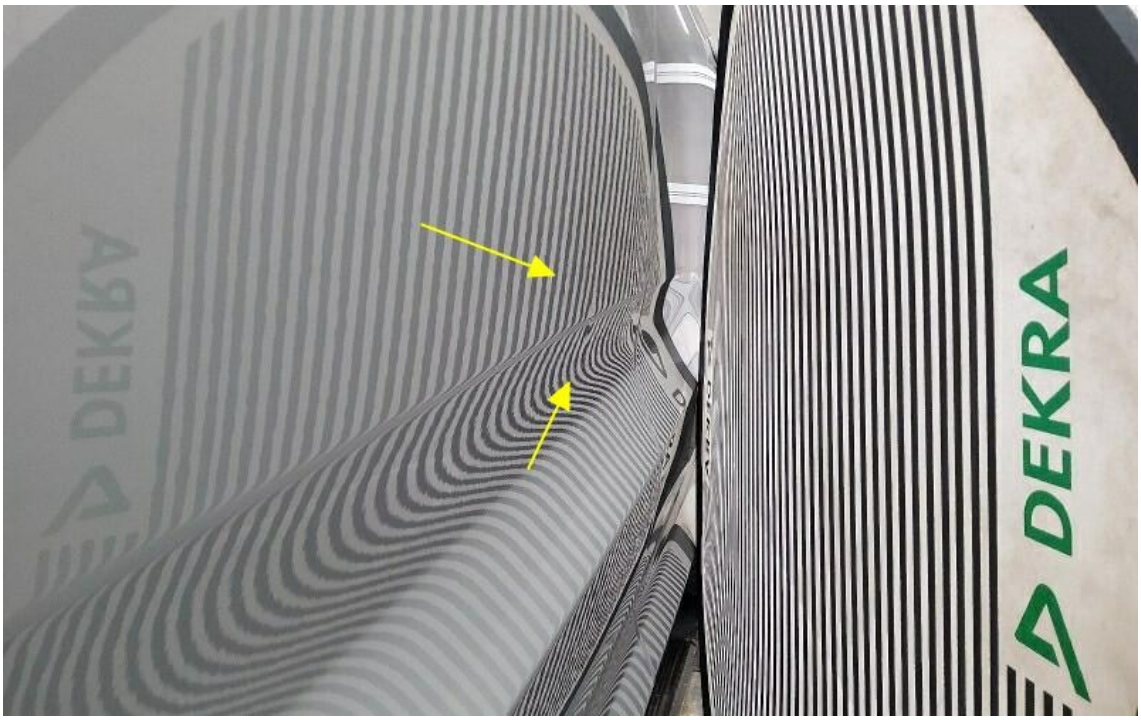
Bild 16 : Tür vorne links, Eindellung an Kante

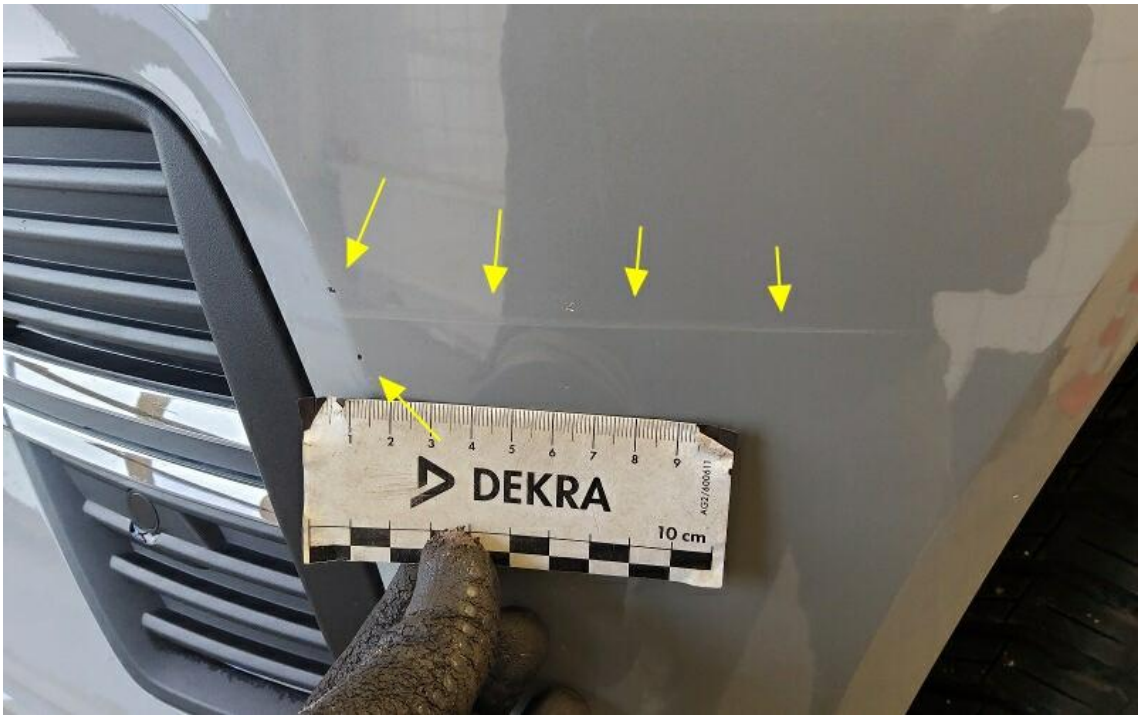
Bild 17 : Stoßfängerverkleidung vorne, Druckstelle und zerkratzt

Bild 18 : Stoßfängerverkleidung vorne, Druckstelle und zerkratzt

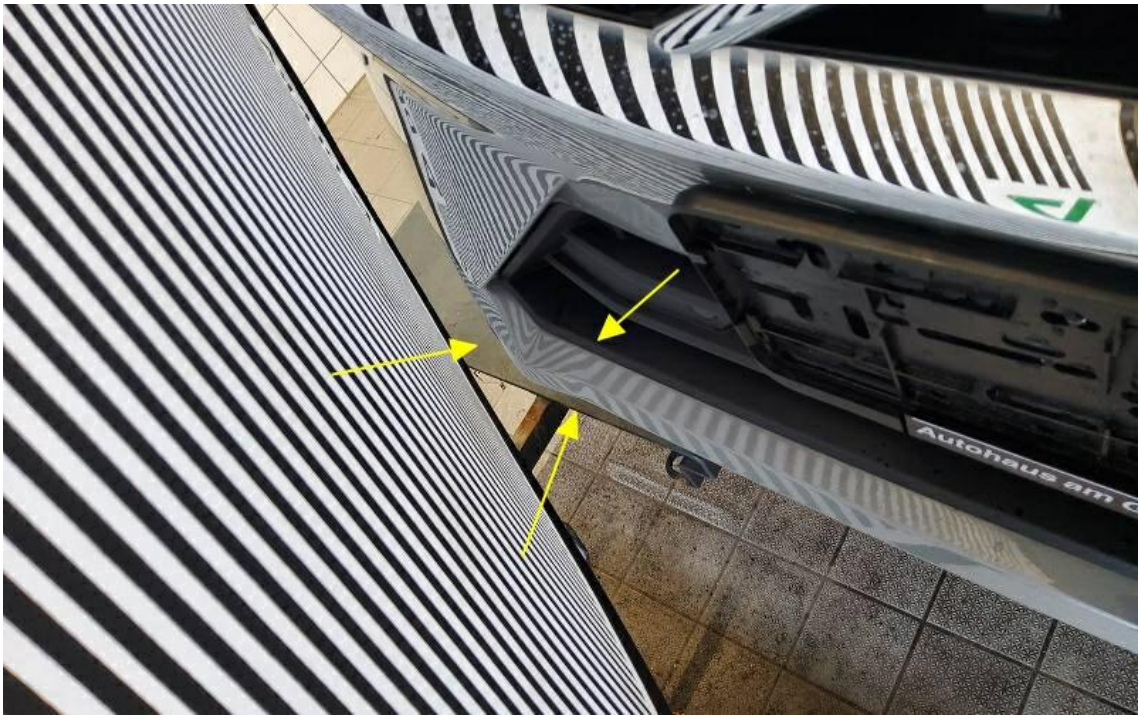
Bild 19 : Stoßfängerverkleidung vorne, Druckstelle und zerkratzt

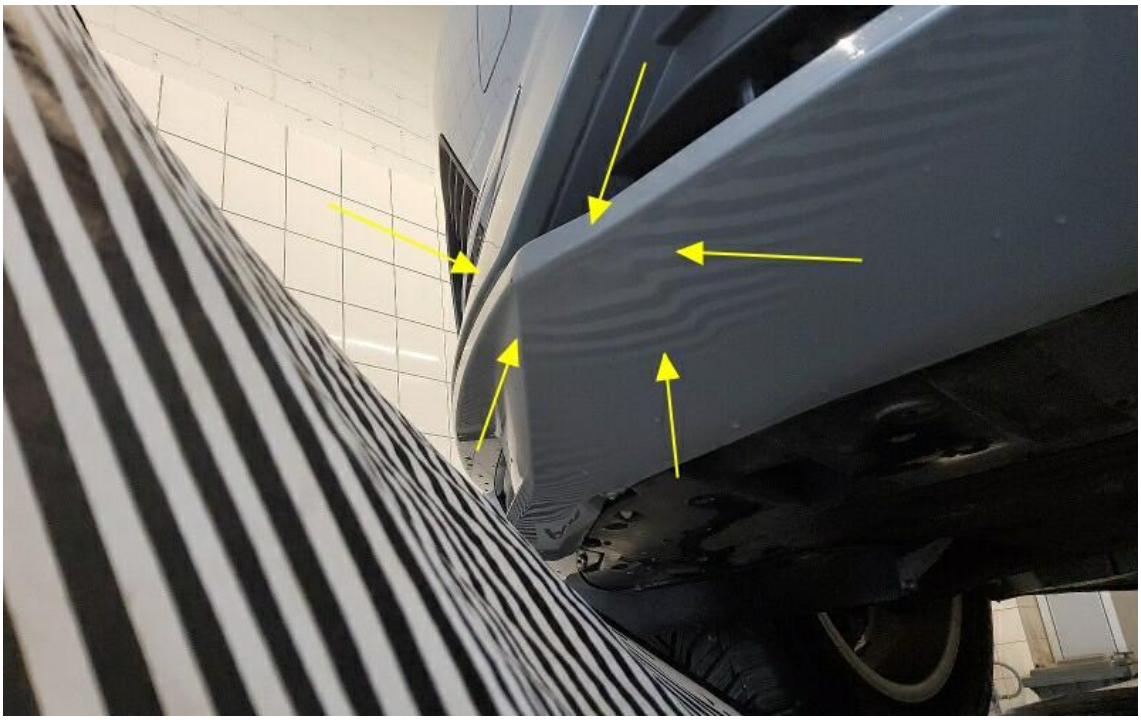
Bild 20 : Stoßfängerverkleidung vorne, Druckstelle und zerkratzt

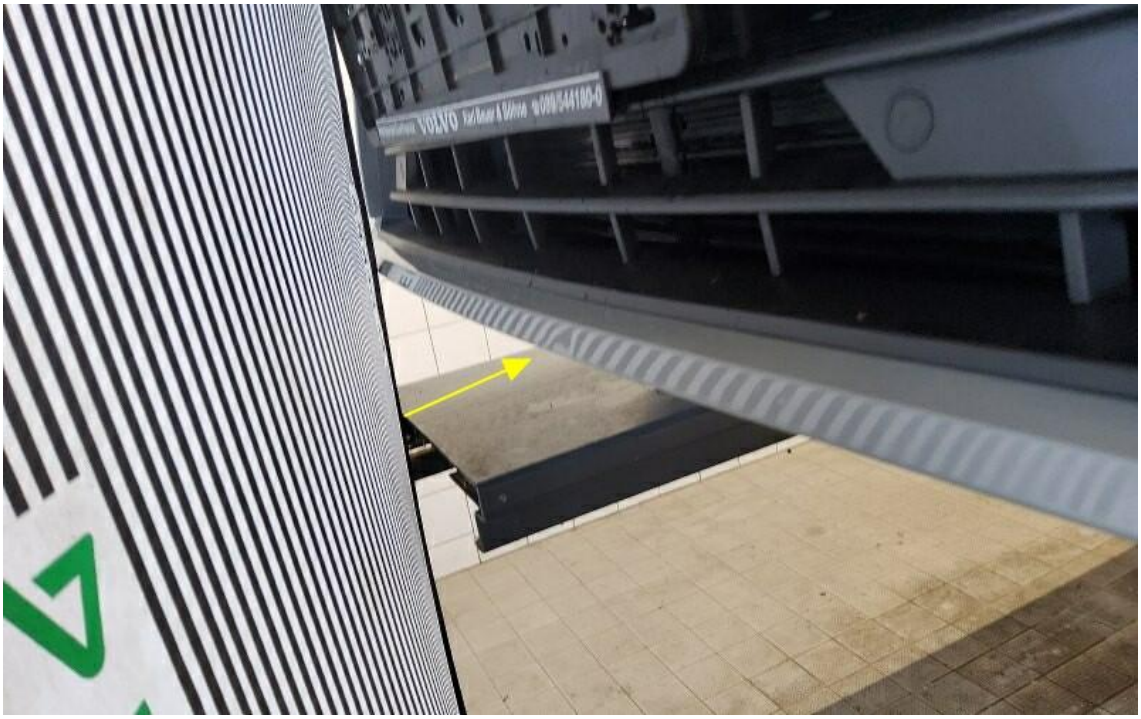
Bild 21 : Stoßfängerverkleidung vorne, Druckstelle und zerkratzt
