Fiat

FIAT SCUDO (506) KASTEN (2022->) L3 BASIS MOTOR 1,5 LTR. - 75 KW MULTIJET KAT KASTEN

VIN: VXFVBYHRMPZ072421

Bewertungsort
AKB Zörbig

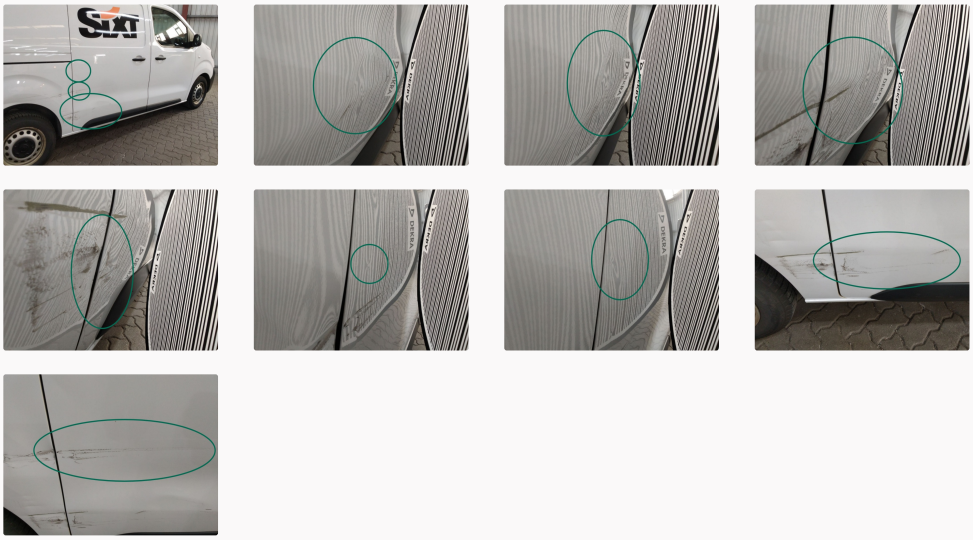
021	Tür / Unten Rechts Mit Fenster : Nein	Delle	Reparieren

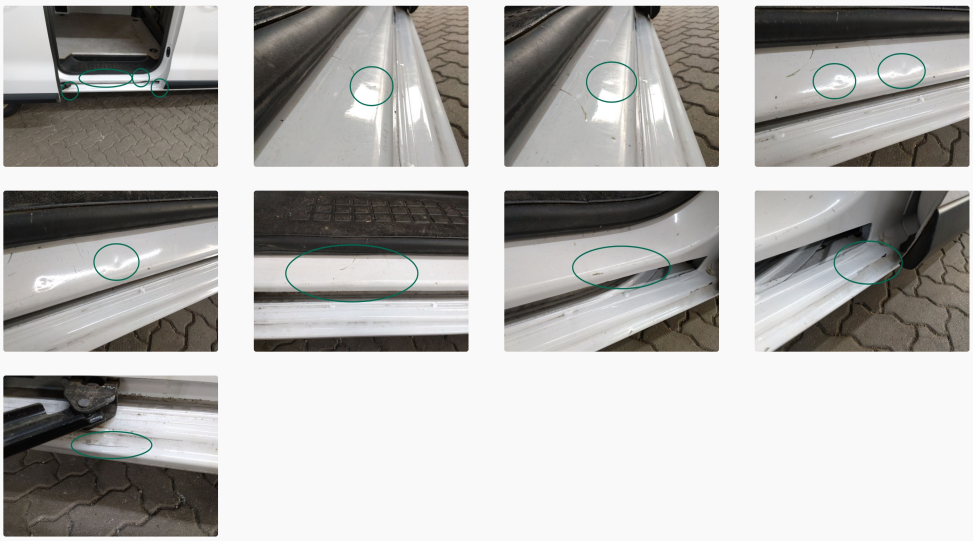
022	Türzierleiste / Rechts Lackiert : Nein / Verchromt : Nein	Kratzer	Smart Repair

023	Türeinstieg / Rechts [3]	Delle	Reparieren

[3] + Abgewetzt

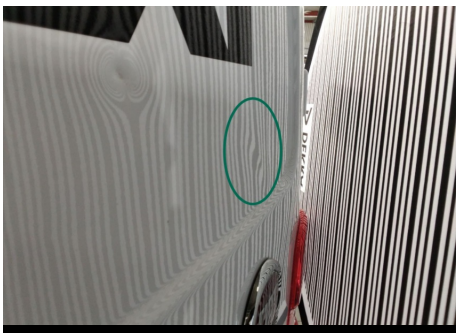
016	Schriftzug Heckklappe / Kofferraumtür / Links	Beklebt	Ersetzen

Schriftzug Heckklappe / Kofferraumtür / Links / Beklebt

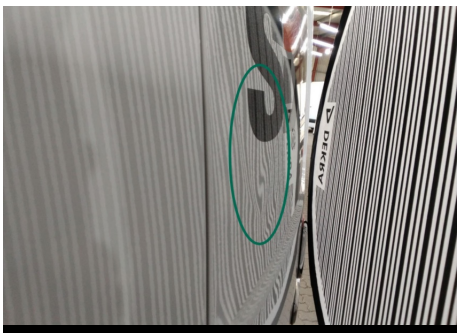
017	Heckklappe / Kofferraumtür / Rechts Mit Fenster : Nein	Delle	Reparieren

Heckklappe / Kofferraumtür / Rechts / Delle

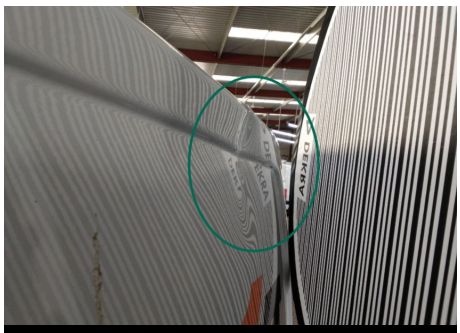
Heckklappe / Kofferraumtür / Rechts / Delle

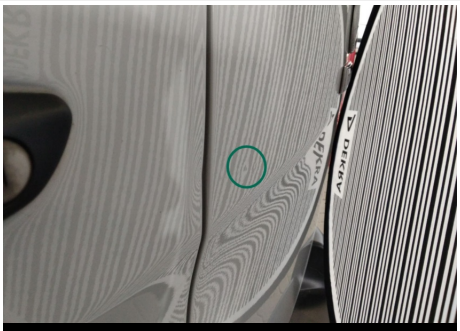
Heckklappe / Kofferraumtür / Rechts / Delle

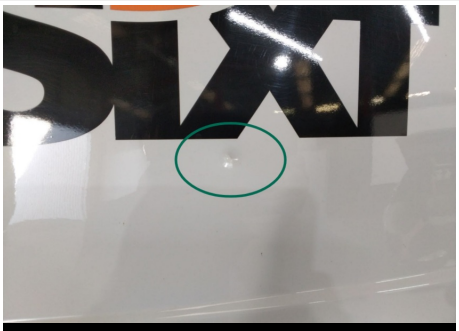
Heckklappe / Kofferraumtür / Rechts / Delle

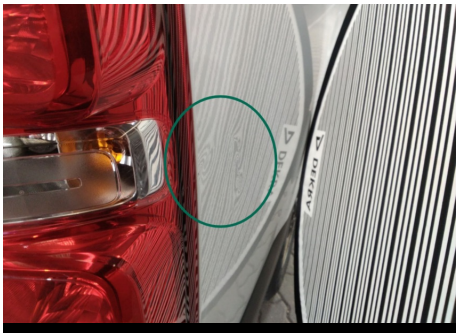
020	Seitenwand / Unten Rechts Mit Fenster : Nein	Delle	Reparieren

Seitenwand / Unten Rechts / Delle

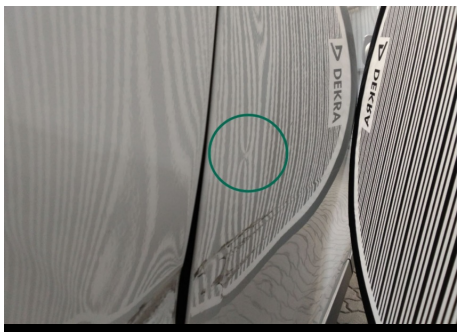
Tür / Unten Rechts / Delle

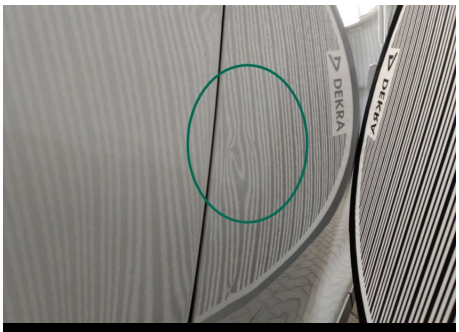
Tür / Unten Rechts / Delle

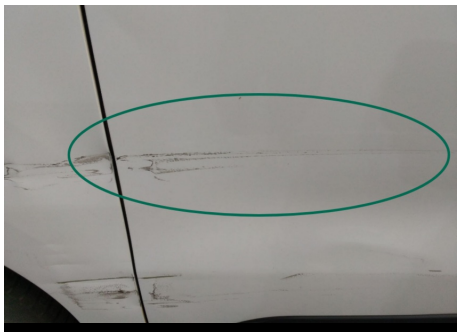
Tür / Unten Rechts / Delle

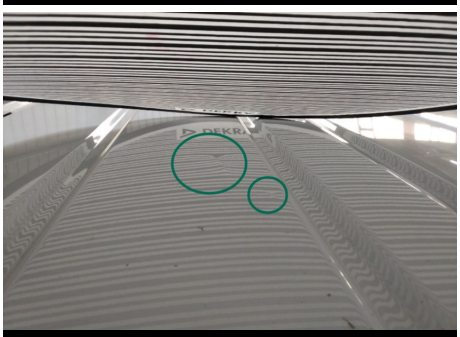
Türeinstieg / Rechts / Delle
