Informe de tasación

BMW X1
XDRIVE25E

VIN	WBA21EF0705340191
Primera matriculación	8/7/2025
Kilometraje del vehículo	48.455 km

Fecha de la inspección	18/8/2026 12:47:38	Descripción de la dirección de inspección	Hartmann VALENCIA

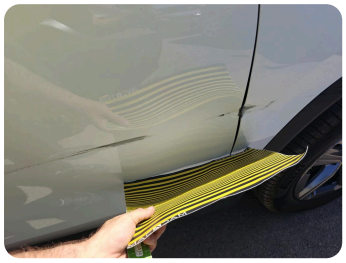
13 | Puerta Tras Dr

Tipo de daño	Golpe(s) y arañazo(s)
Modo de reparación	Reparar + Pintar
