Zustandsbericht

Protokollnummer:	48411700
Auftrags-Nr / Referenz:	41078352
Besichtigungsdatum:	23.10.2026

Hersteller / Modell	Citroën ë-Berlingo M Elektromotor 136 SHINE		
Kennzeichen	KK-VM 216E	**Fahrgestellnummer**	VR7EZZKXZPJ912617
Erstzulassung	23.09.2024	**Laufleistung (abgelesen)**	22.465 km
HSN/TSN	1889 / AEE 00170	**Kraftstoffart**	Elektro
Fahrzeugart	Van	**Antriebsart**	Frontantrieb
Schadstoffklasse	2017/1151	**Getriebe / Anzahl Gänge**	Direktantrieb
Farbe	Grau Metallic	**Besichtigungszustand**	bedingt: Licht/Nässe/Schmutz
Leistung	57 kW	**Nächste HU**	09/2027
Wartungsheft / Nachweis	vorhanden / vollständig	**Restlauf bis Service**	39.200 km
Letzte Wartung		**Polsterart**	Stoff
Vorschaden	Keine Feststellbar	**Polsterfarbe**	Schwarz-Hellgrau
Nachlackierung	Keine Feststellbar	**zul. Gesamtgewicht**	2.290 kg
Dokumente	ZB I vorhanden (Kopie)	**Anzahl Halter**	2
Schlüssel soll/ist	2/2	**Anzahl Sitze / Türen**	5 / 5
Vertragsnummer	41078352	**Re-Import**	Nein

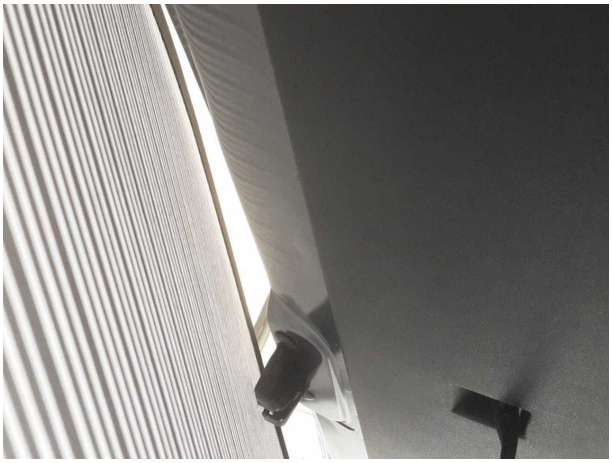
Nr.	Bauteilgruppe	Beschreibung
1	Tür vorn links	Türkante - verkratzt / verschürft - auslegen / polieren
2	Tür vorn rechts	Tür - Kratzer - auslegen / polieren
3	Heckklappe/-tür	Heckklappe - Delle(n) - sanft instandsetzen
4	Rad/Reifen	Leichtmetallfelge vorn rechts - verkratzt / verschürft - Wertminderung
5	Stossfänger hinten	Stossfänger hinten - verformt - erneuern

Beschädigung #2: Tür vorn rechts: Tür - Kratzer - auslegen / polieren
