Informe de tasación

KIA CEED TOURER

TOURER 1.0 MHEV 88KW (120CV) TECH DCT

VIN	U5YH5812GPL148763
Primera matriculación	26/4/2023
Kilometraje del vehículo	199.326 km

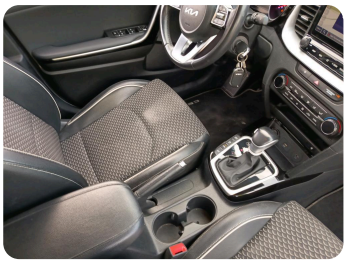
1 | Indicador de advertencia

Tipo de daño	Encendido
Modo de reparación	Control

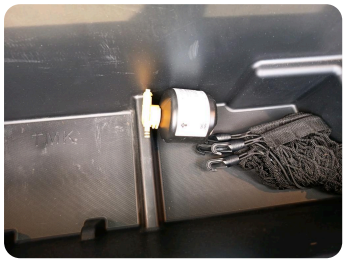
5 | Kit reparación Neumático

Tipo de daño	Falta
Modo de reparación	Reemplazar

Comentarios: Falta compresor, bote vacío
