Zustandsbericht

Kunde :	**Allane SE HCBE**		
Berichtsnummer :	**0000000947259-DE926**	**Amtl. Kennzeichen :**	**RE-J1996E**
Referenznummer:	**31260644**

Hyundai Ioniq 5 (05.2021->) Basis Elektro

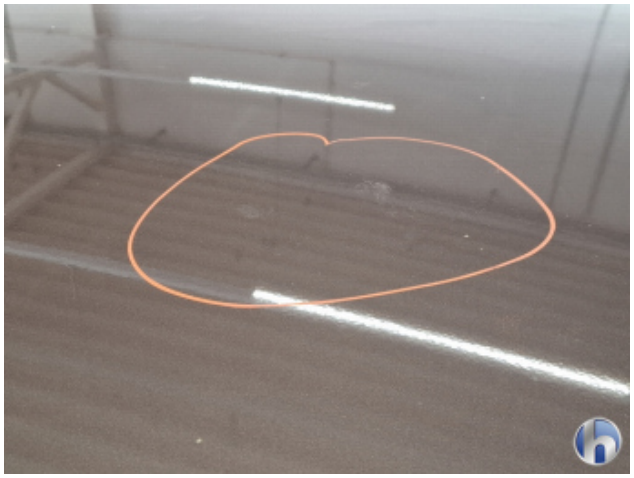
4. Dach
Beschädigt - Smart Repair
