MACADAM

Lynk & Co 01

Informazioni Veicolo

Marca:	**Lynk & Co**	Targa:	
Cambio:		Colore esterno:	
Modello:	**01**	N. Telaio:	**L6TCX2E74PE045242**
Carburante:		Potenza:	
Versione:		Data di immatricolazione	**30/10/2023**
Chilometraggio:	**91123 km**	Numero di porte:	**5**

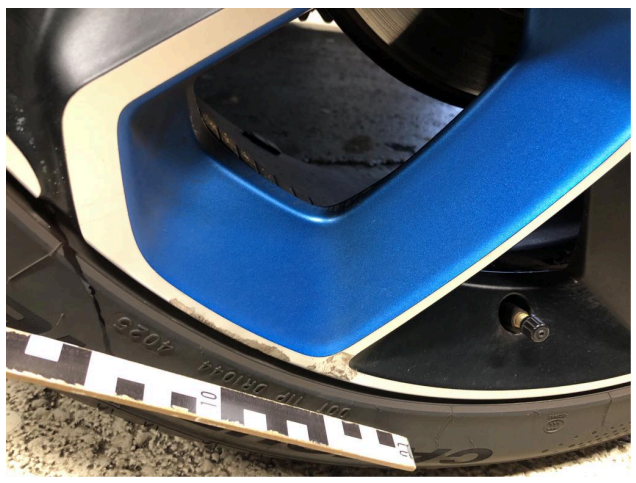
Calotta retrovisore esterno dx
Rotto
Sostituire e dipingere
Destra

Cerchio lega bicolore / policromo ant. Dx
Graffiature
Riparare / sostituire (somma forfettaria)
Ruote
