DEKRA-Nr: 0235 / 064077 / 2026 / B085033000735 vom 30.10.2026

Zustandsbericht / Minderwertgutachten

Erstzulassung	26.07.2022	Letzte Zulassung	26.07.2022
Fahrzeugart	PKW	Hersteller	SKODA
Typ / Verkaufsbez.	Fabia Combi 1.0 TSI Best of	Aufbauart	Kombi
Türen	4	Sitzplätze	5
Fahrzeug-Ident.-Nr.	TMBJP6NJ7PZ006114	HSN / TSN	8004 / ASS
Schlüssel-Nr.	10461498	Km-Stand abgelesen	82293
Nächste HU §29 StVZO	07 / 2027	Energiequelle / Kraftstoff	Benzin
Zylinderanzahl	3 / Reihenmotor	Leistung (kW)	70
Hubraum (ccm)	999	Schadstoffklasse:	EURO6;WLTP;AP;PI/CI; M, N1 I
Antriebsart	Frontantrieb	Getriebe / Gänge	Schaltgetriebe / 5
Felgen	Leichtmetall	Farbe	Schwarz / Metallic
Polster / Farbe	Stoff / Anthrazit

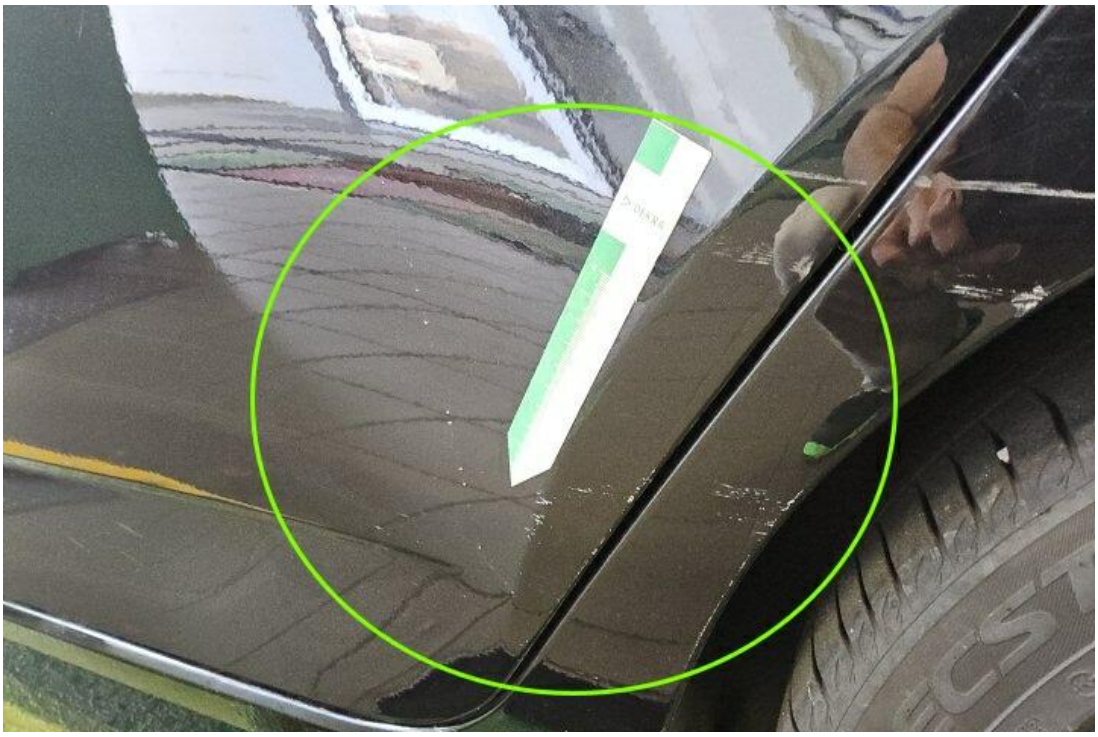
Bild 16 : Tür hinten links Lackierung, verschrammt, lackieren mit Lackaufbau

Bild 17 : Seitenteil hinten links Lackierung, verschrammt, lackieren mit Lackaufbau

Bild 18 : Seitenteil hinten links Lackierung, verschrammt, lackieren mit Lackaufbau

Bild 19 : Sitz vorne links Sitzbezug, verschlissen, erneuern

Bild 20 : Sitz vorne links Sitzbezug, verschlissen, erneuern

Bild 21 : Sitz vorne rechts Sitzlehnenbezug, verschlissen, erneuern

Bild 22 : Sitz vorne rechts Sitzlehnenbezug, verschlissen, erneuern

Bild 23 : Sitz vorne links Sitzlehnenbezug, verschlissen, Gebrauchsspur

Bild 24 : Sitz vorne rechts Sitzlehnenbezug, verschlissen, Gebrauchsspur
