Zustandsbericht

Protokollnummer: 44425971
Auftrags-Nr / Referenz: 26145278
Besichtigungsdatum: 09.03.2026

Hersteller / Modell	Volvo XC60 T6 AWD Recharge Core		
Kennzeichen	K-CB 7991E	**Fahrgestellnummer**	LYVUZH1VDNB000897
Erstzulassung	02.03.2022	**Laufleistung (abgelesen)**	68.075 km
HSN/TSN	9101 / BRS 00012	**Kraftstoffart / Zylinder**	Hybr.B/E ext.aufl / 4
Fahrzeugart	Geländewagen	**Antriebsart**	Allradantrieb
Schadstoffklasse	EURO6;WLTP;AP;PI/CI; M, N1 I	**Getriebe / Anzahl Gänge**	Automatik
Farbe	Grau Metallic	**Besichtigungszustand**	ausreichend
Leistung / Hubraum	186 kW / 1.969 ccm	**Nächste HU**	02/2026
Wartungsheft / Nachweis	vorhanden / unvollständig	**Restlauf bis Service**	0 Tag(e)
Letzte Wartung	02/2025 bei 48.582 km	**Polsterart**	Stoff
Vorschaden	Feststellbar	**Polsterfarbe**	Schwarz
Nachlackierung	Feststellbar	**zul. Gesamtgewicht**	2.660 kg
Dokumente	ZB I vorhanden	**Anzahl Halter**	unbekannt
Schlüssel soll/ist	2/2	**Anzahl Sitze / Türen**	5 / 5
Vertragsnummer	35000229	**Re-Import**	Nein

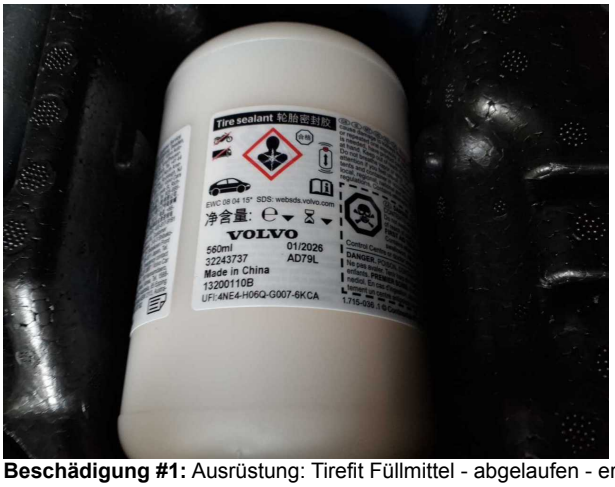
Nr.	Bauteilgruppe	Beschreibung
1	Ausrüstung	Tirefit Füllmittel - abgelaufen - erneuern
2	Rad/Reifen	Leichtmetallfelge hinten links - Kratzer - Wertminderung
3	Motor	Motorabdeckung - Marderschaden - erneuern
4	Sonstiges	Inspektion/Wartung - fällig - durchführen
5	Tür hinten rechts	Tür (Lacknasen, fleckig, Lackeinschlüsse) - nicht fachgerecht instandgesetzt - lackieren

Beschädigung #1: Ausrüstung: Tirefit Füllmittel - abgelaufen - erneuern

Beschädigung #2: Rad/Reifen: Leichtmetallfelge hinten links - Kratzer - Wertminderung

Beschädigung #3: Motor: Motorabdeckung - Marderschaden - erneuern

Beschädigung #4: Sonstiges: Inspektion/Wartung - fällig - durchführen

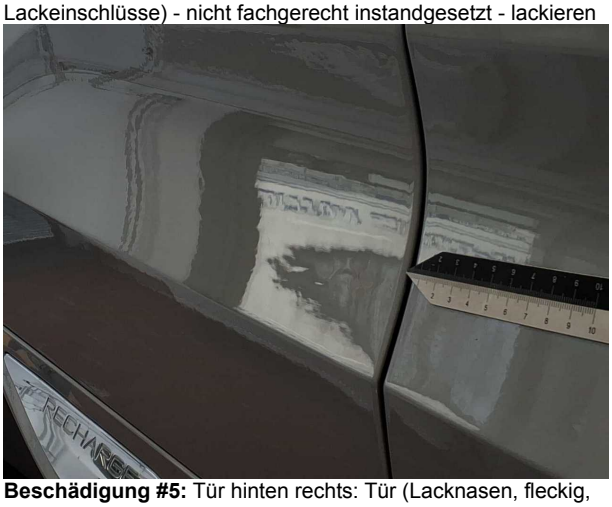
Nr.	Ort	Wertminderung
1	Tür hinten rechts, nicht fachgerecht ausgeführt, Reparaturrechnung nicht vorhanden

Beschädigung #5: Tür hinten rechts: Tür (Lacknasen, fleckig, Lackeinschlüsse) - nicht fachgerecht instandgesetzt - lackieren

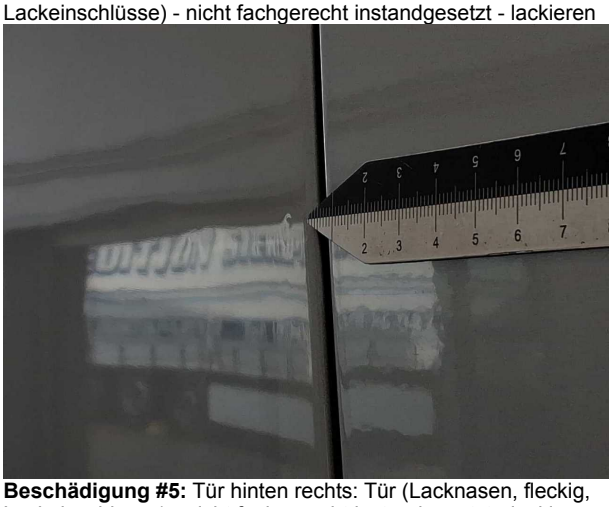
Beschädigung #5: Tür hinten rechts: Tür (Lacknasen, fleckig, Lackeinschlüsse) - nicht fachgerecht instandgesetzt - lackieren

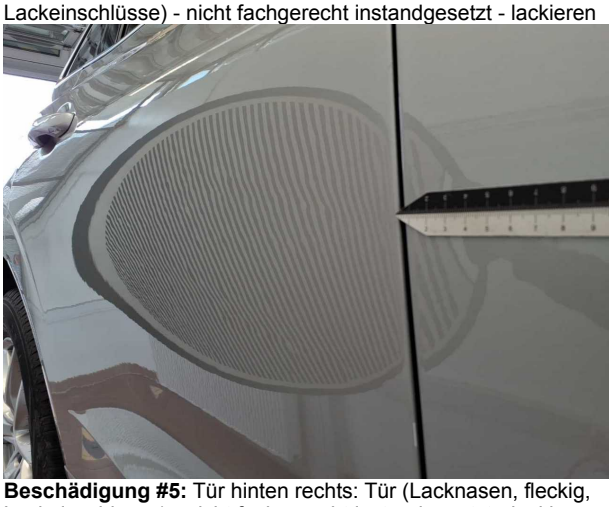
Beschädigung #5: Tür hinten rechts: Tür (Lacknasen, fleckig, Lackeinschlüsse) - nicht fachgerecht instandgesetzt - lackieren
