Fahrzeugzustandsbericht - Verkauf

FORD Transit Connect

FORD Transit Connect 230 L2 S&S Trend Kombi, 5-türig, 6-Gang

Inspektion - ID	**11689898**	Besichtigt am	**28.10.2026 09:31:03**

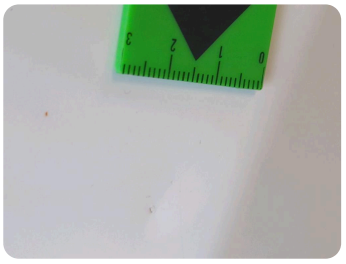
5 | Innenraum

Schadensart	**Verschmutzt**
Schweregrad	**>20 cm - 25 cm**
Reparaturmethode	**Reinigen**
Ursache	**Bei Inspektion festgestellt**

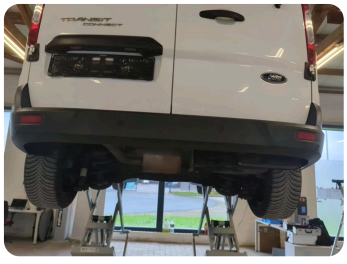
10 | Flügeltür hinten rechts

Schadensart	**Delle(n)**
Schweregrad	**>2 cm - 3 cm**
Reparaturmethode	**Instandsetzen + lackieren**
Ursache	**Bei Inspektion festgestellt**
