Rapport d'inspection

PEUGEOT 2008

Immatriculation	**GC-702-JD**
VIN	**VR3USHNKKMJ860751**
Kilométrage	**86 596 km**
Première immatriculation	**13/10/2021**
Couleur carrosserie	**Gris**

Adresse d'inspection	**CAT MIRAMAS**	Date de l'inspection	**28/10/2026 11:32:38**
Adresse d'inspection	**Quartier du Parc de l'Artillerie, Rue Route Sncf 13142 MIRAMAS**

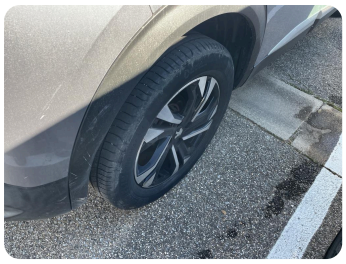
Coin pare-chocs ARG

Type de dommage	**Griffe(s)**
Mode de réparation	**Peindre**

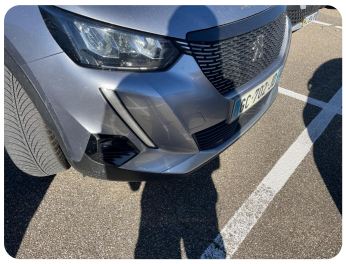
Moulure de pare-chocs AVG

Type de dommage	**Griffe(s)**
Mode de réparation	**Peindre**
