BMW

1.5 116D (85KW)

VIN: WBA7M710607K81896

Détails de l'inspection

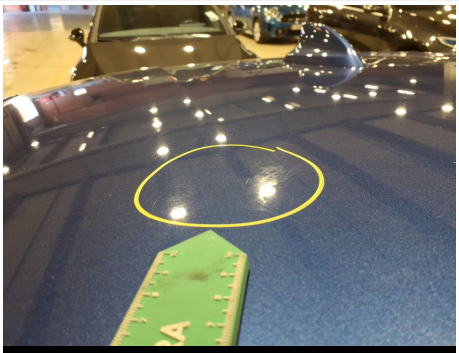
004	Capot / -	Dépôt chimique	Lustrage

Capot / - / Dépôt chimique
